Kv Kniven Markmiljö

Sammanställning av tidigare utförda undersökningar inför ny detaljplan

556767-9849
Kv Kniven Markmiljö
30058143
Partille kommun
Petra Almqvist
2023-11-14
Kv Kniven Markmiljö_231114

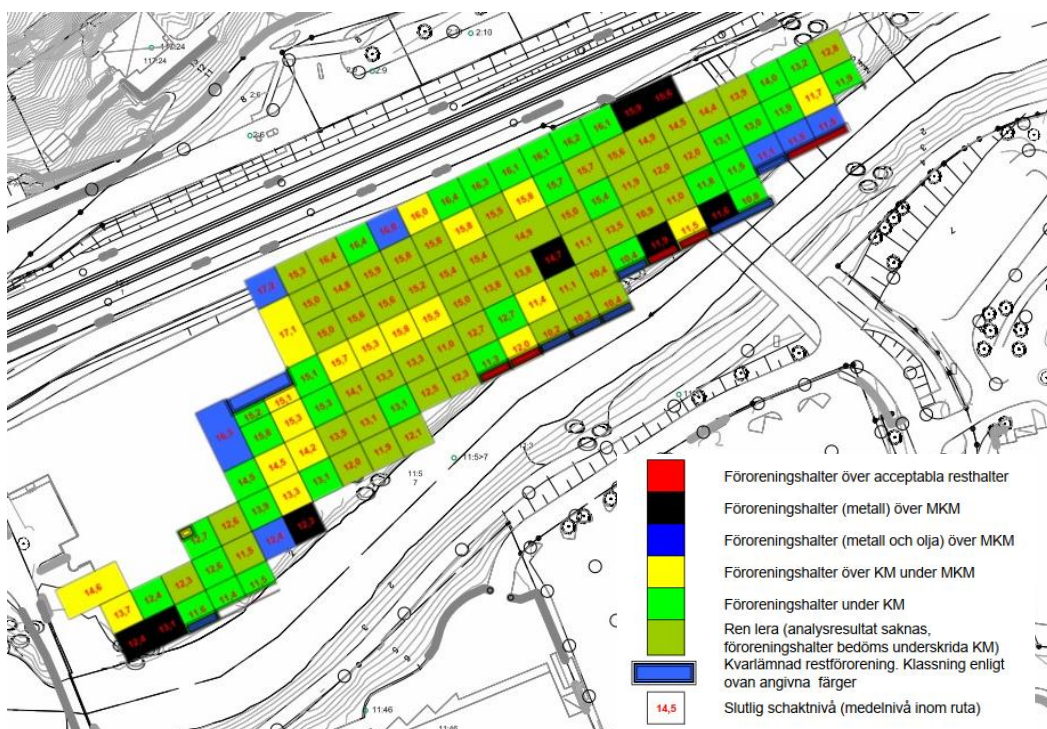
Figur 7. Utklipp från bilaga 1 lagd över bakgrundskartan visar klassning av förorenade massor i schaktbotten efter genomförd åtgärd av WSP 2007-2008. Angivna nivåer avser plusshöjd schaktbotten (medelnivå).

Inom majoriteten av området avslutades schakt i naturlig lera och föroreningshalterna i schaktbotten underskred de uppsatta mätbara åtgärds målen för saneringen (ljus- och mörkgröna rutor i **figur 7**). I 16 av 125 rutor överskrider föroreningsnivåerna i kvarlämnade massor överskrider Naturvårdsverkets generella riktvärde för MKM (blå, svarta och röda rutor i **figur 7**).

Vissa restföroreningar lämnades kvar i schaktbotten inom mindre delområden:

- Under utlagt erosionskydd och befintliga träd (stubbar) utmed delar av Sävveåns strandbrink har massor med halter över MKM lämnats. Schakt bedömdes inte som möjligt så pass nära ån utan risk för grumling och negativ påverkan på ån. En grov uppskattning av volymen visade att den totala mängden restföroreningen under erosionskyddet uppgick till ca 150 m³.
- Restförorening har lämnats kvar under betongplatta intill byggnadens sydöstra sida. Betongplattan utgjorde del av grund till befintligt hus och kunde av tekniska skäl inte tas bort. Föroreningens utbredning under plattan är inte känd, men uppskattades till ca 100 m³.
- I alla utom en schaktvägg underskrider föroreningshalterna de acceptabla resthalterna. Förhöjd halt av koppar har lämnats i schaktvägg som gränsar ut från Kv Kniven mot banvallen på intilliggande fastighet.

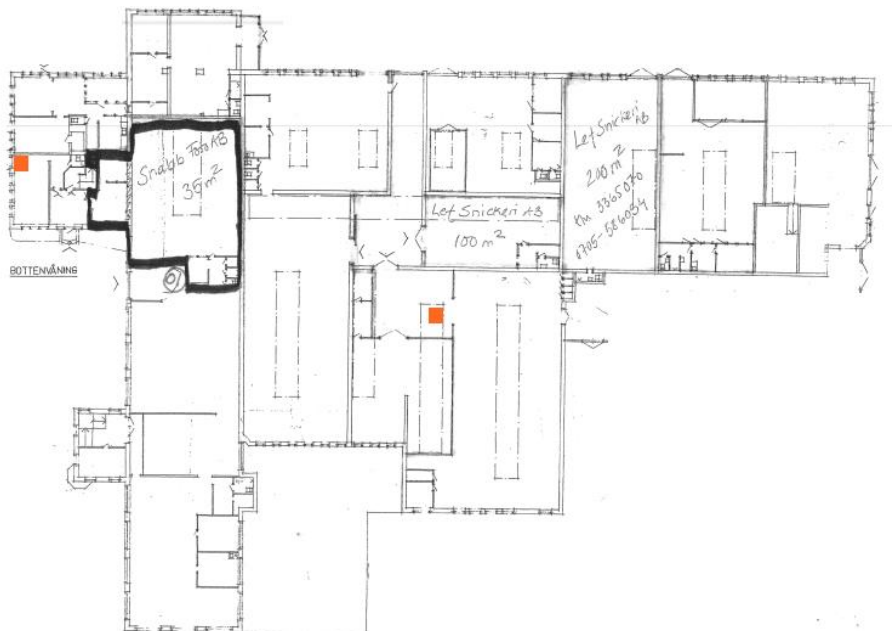
I två av de 23 punkter där jord provtagits inom byggnaden har förhöjda halter av PAH M och PAH H uppmätts (över MKM), lägena för dessa provpunkter syns i **figur 8** nedan. Provpunkterna ligger i olika delar av byggnaden och prov från kringliggande punkter har låga uppmätta halter. I **bilaga 2** syns samtliga lägen för provpunkter utförda inom byggnaden.

Den ena av provpunkterna med förhöjd halt av PAH ligger ovanför igenlagd källardel där man tidigare haft oljepanna för uppvärmning (västra delen av byggnaden). Volym och utbredning av de PAH förorenade massorna under betongplattan är inte känd.

Figur 8. Lägna för de två provpunkter inom befintlig byggnad på Kv Kniven där halter av PAH M och PAH H uppmätts i halt över MKM i jord.

Under betongplatta för befintlig byggnad finns ställvis förhöjda halter av PAH H och PAH M. Potentiella hälsorisker förknippade med exponering av PAH H är huvudsakligen kopplade till exponering genom intag av jord eller vid hudkontakt, vilket inte är aktuellt så länge som betongplattan ligger kvar. Exponering av PAH M kan även ske via inandning av ångor, teoretiskt kan dessa tränga in genom betongplattan och påverka inomhusmiljön. Provtagen inomhusluft visar på mycket låga föroreningshalter, vilket indikerar att föroreningarna under plattan inte utgör några oacceptabla risker för inomhusmiljön.

Vid fortsatt arbete med planering och projektering av Kv Kniven bör kvarlämnade förorenade massor beaktas, framför allt de som kan finnas under betongplatta till befintlig byggnad. Om delar av byggnad och platta rivs kan åtgärd av underliggande fyllnadsmaterial bli aktuellt.

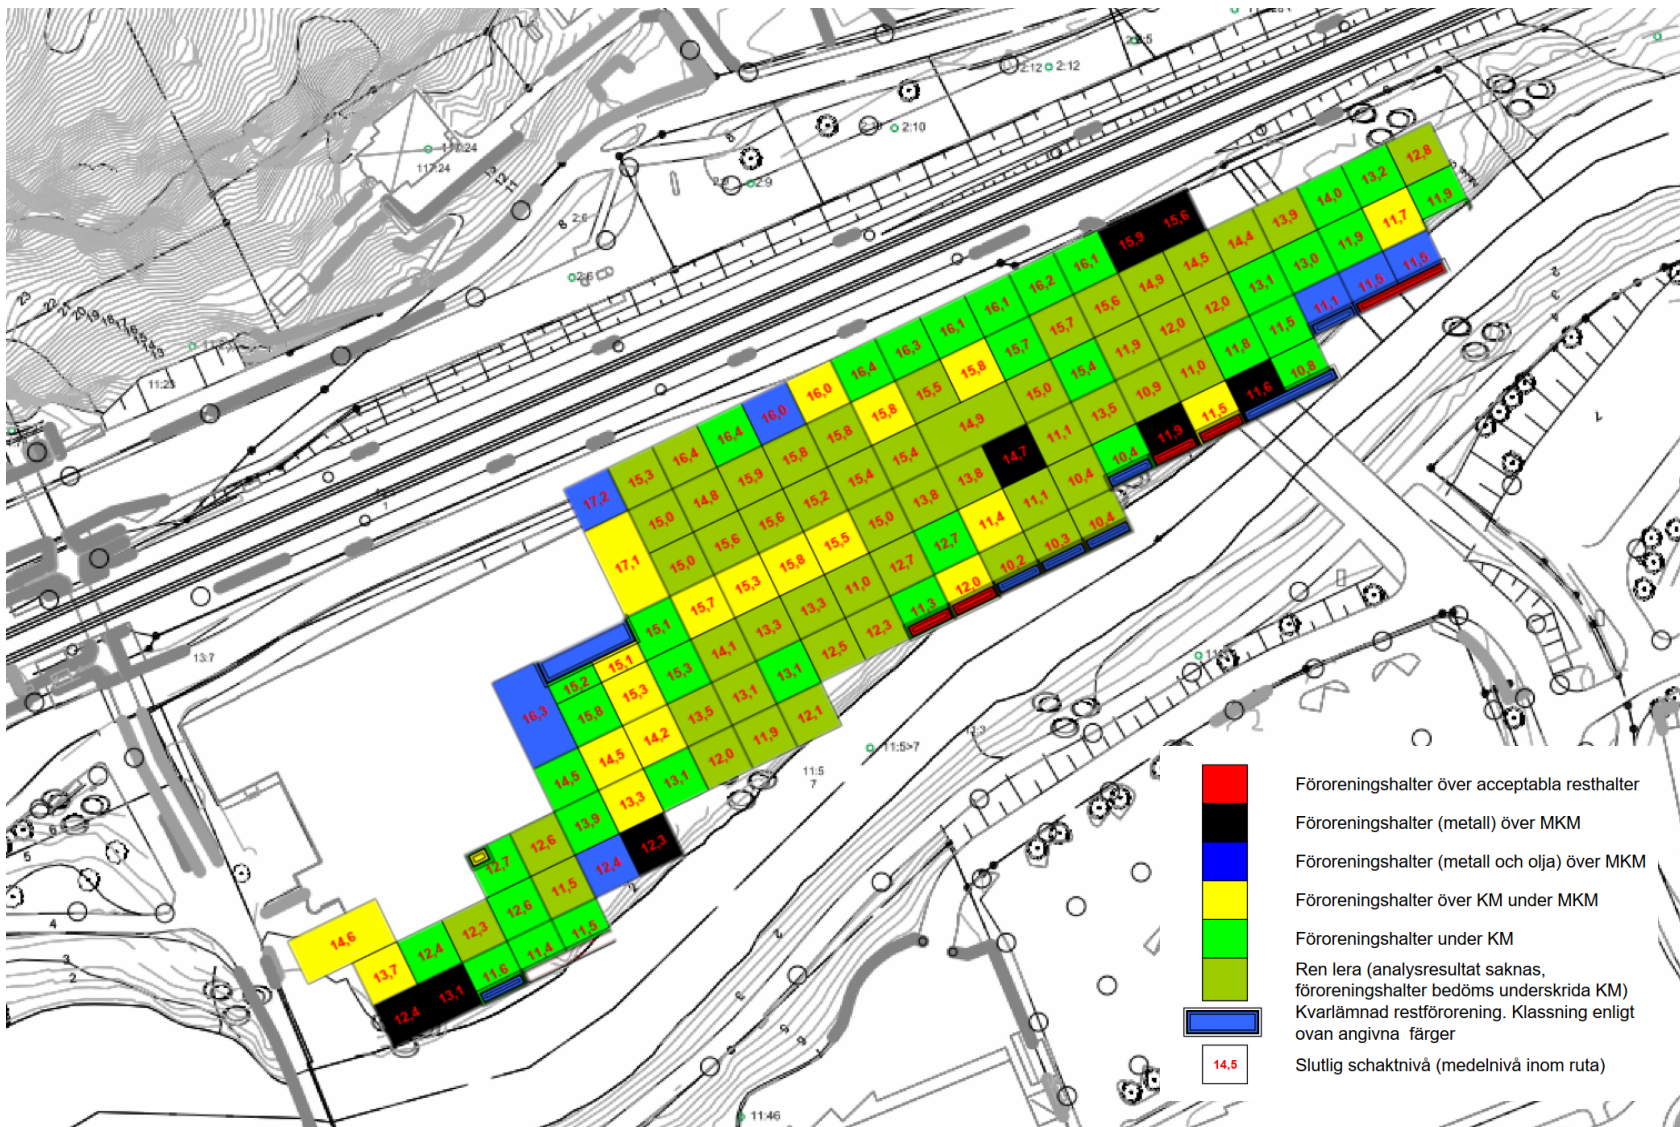
Bilaga 1
 Sammanställning av tidigare
 undersökningar inför ny detaljplan
 2023-11-14

Klassning av kvarlämnade massor i schaktbotten utanför byggnad

Angivna nivåer avser plushöjd schaktbotten (medelnivå)
