SLUTRAPPORT

Saneringsåtgärder vid avveckling av elstation på del av fastigheten Kåbäcken 11:8, Partille kommun

Uppdrag: 610-079
Upprättad: 2012-04-30
Reviderad: -

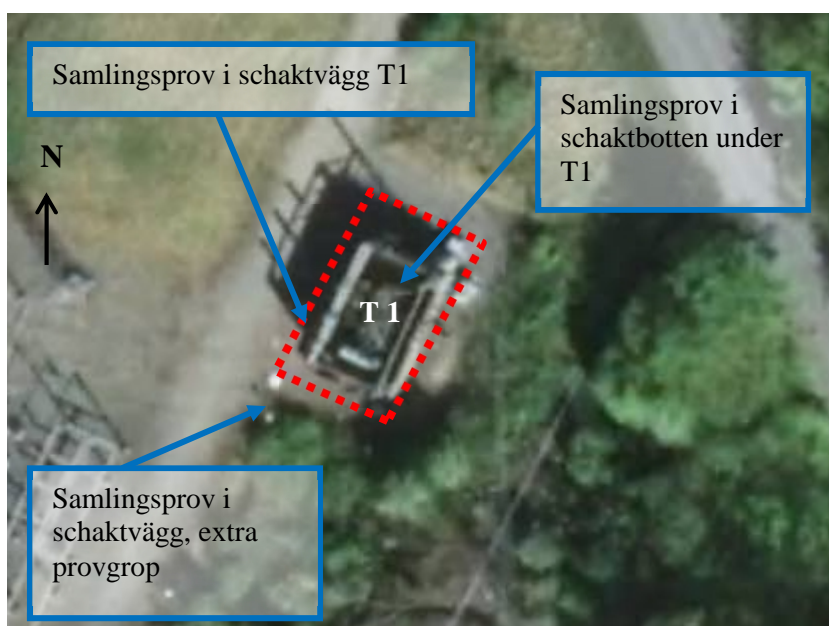
Föroreningsgraden vid transformator T1 förväntades vara måttlig vilket också bekräftades vid schaktning. Efter att betongfundamentet (oljefånggrop) och förorenade stenar i släcklagret tagits omhand schaktades uppenbart eller misstänkt oljeförorenad jorden bort vilket resulterade i en ca 2 m djup i en ca 50 kvm stor schaktgrop, se *figur 2*.

Figur 2. Figuren visar plats för uttagna kontrollprover i schaktvägg och schaktbotten kring *f*d transformator T1.

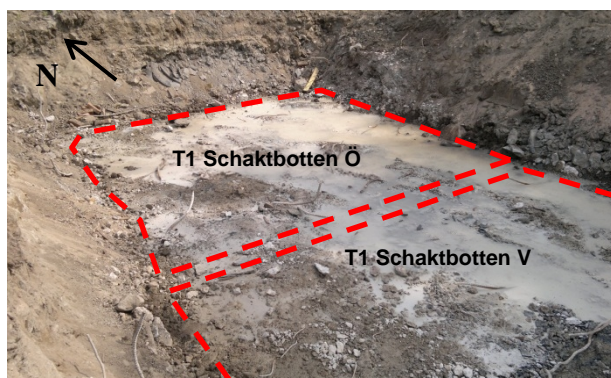
Ingen synlig eller på annat sätt förnimbar oljeförorening noterades i schaktgropen varför entreprenören tillkallade miljökontrollant som tog samlingsprover i visuellt ren schaktbotten (2011-04-06), se *figur 4*. Analysresultaten visade spår av olja (alifater C16-C35, 490 mg/kg TS) i ett av samlingsproverna, dock under gränsvärdet för MKM (1 000 mg/kg TS), se *bilaga 1*. Som en extra säkerhetsåtgärd beslutades vid tillsynsbesöket att kompletteringsschakta ytterligare ca 0,3 m ner i schaktbotten för att därefter avsluta saneringen på denna nivå, se *figur 3*. Stora delar av schaktbotten utgjordes av berg eller av naturligt avsatt lera efter avslutad sanering.

Figur 3. Kontrollprover i schaktbotten 6 maj 2011 (vädersträck för kontrollprover stämmer inte helt med verkligheten).

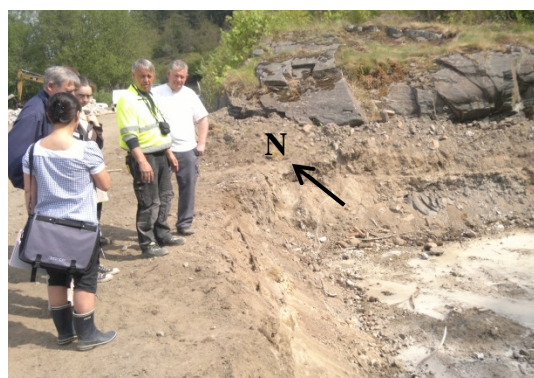
Figur 4. Tillsynsbesök den 11 maj 2011. Efter besöket tog prov i schaktvägg (V) och kompletteringsschakt utfördes.

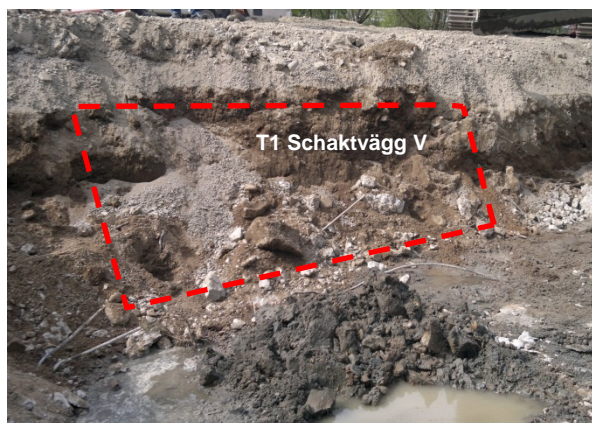
Kontrollprover togs även i schaktvägg i förmodad nedströmsriktning där det vid provtagning tidigare konstaterats fri fas isolerolja, se **figur 5**. Då kontrollprovet visade på resthalter över MKM (C16-C35, 1500 mg/kg TS) utfördes kompletteringsschakt innan gropen fylldes igen. Som en extra kontrollåtgärd grävdes även en provgrop några meter nedströms platsen där fri fas tidigare påträffats, se **figur 6**. Synliga observationer och kemisk analys kunde verifiera att ingen ytterligare spridning skett i denna riktning.

Figur 5. Kontrollprov i schaktvägg (2x6 m) där det tidigare konstaterats fri fas isolerolja (T1).

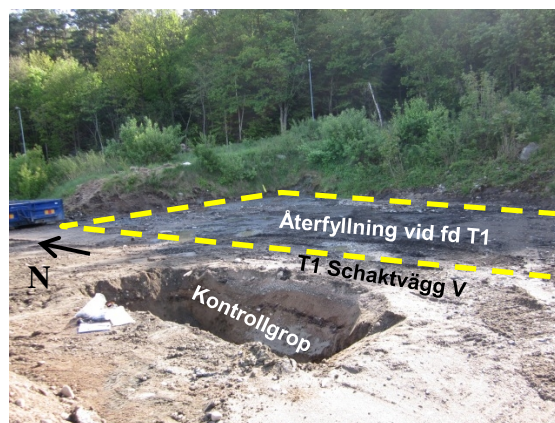
Figur 6. Provgrop (T1) nedströms (väster) ”schaktvägg V”.

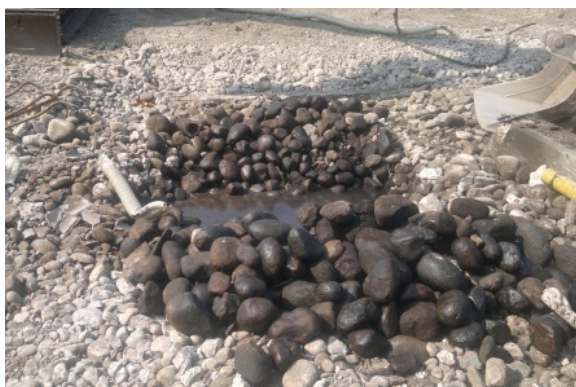
Figur 7. Oljeförorenade stenar (släcklager) i oljefånggrop vid T1.

Mer eller mindre oljeförorenad sten, betong och jordmassor Klass II har separerats okulärt från rena massor och lastats direkt i container för vidare transport till extern behandlingsanläggning (**374 ton**). Klass II, i detta fall ren betong, har använts till återfyllning.

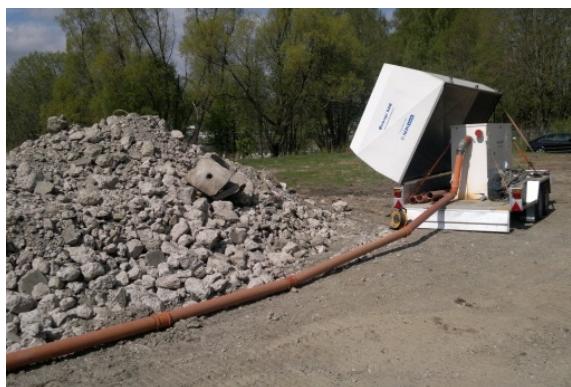
Figur 8. Mobil vattenreningsanläggning (oljeavskiljare) samt utsorterad ren betong.

Parallellt med schaktning har oljeförorenat schaktvatten sugits upp direkt för att minimera risken att skapa mer förorenad jord samt oavsiktligt sprida förorenat vatten till intilliggande ledningsgravar. Minimalt med vatten i schaktgropen har även underlättat den okulära kontrollen av schaktväggar och schaktbotten. Det mest förorenade vattnet sögs upp med en slamsugare och kördes till extern behandlingsanläggning. Resterande schaktvatten kördes som försiktighetsåtgärd genom en mobil oljeavskiljare som kan rena oljeförorenat vatten ner till 2 mg/l (oljeindex), se **figur 8** (Entropi SAB). Renat schaktvatten infiltrerades på gräsytan nordväst om saneringsområdet.
