Detaljplan för ny verksamhet, Jonsereds herrgård

Översiktlig geoteknisk utredning inför detaljplan

PM GEOTEKNIK FÖR DETALJPLAN

GÖTEBORG 2015-06-10

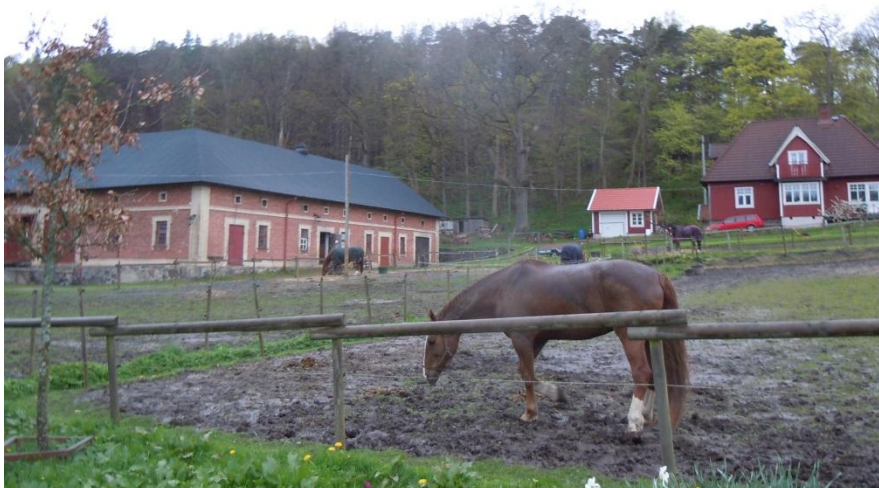
Figur 2 Vy från sydost över befintlig byggnad och omgivande mark.

Befintlig byggnad utgörs av en lada grundlagd med stenlagd torpargrund. Norr om byggnaden finns en stödmur av sten, se figur 3. Byggnaden är belägen ca 1- 2 m lägre än marken ovanför stödmuren. Öster om byggnaden finns ett befintligt bostadshus.

Inga nya byggnader planeras. I samband med projektering rekommenderas en översyn av den befintliga torpargrunden med hänsyn till behov av underhåll eller förbättrad grundkonstruktion. Eventuell ny grundläggning rekommenderas att utföras med platta/plintar direkt i mark efter urschaktning av organiskt material.

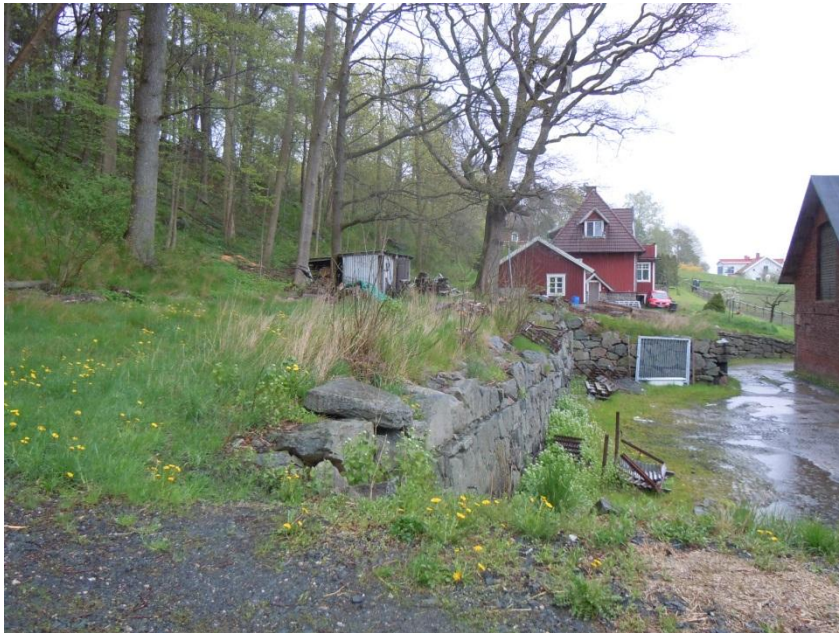
Figur 3 Vy från nordväst mot stödmur.

Befintlig stödmur norr om befintlig byggnad är i behov av underhåll. I samband med detaljprojektering rekommenderas en översyn och behov av förstärkning.

Detaljplanegräns rekommenderas att sträcka sig till befintlig stödmur. Inga anläggningar rekommenderas mellan stödmur och slänt mot fastmark.

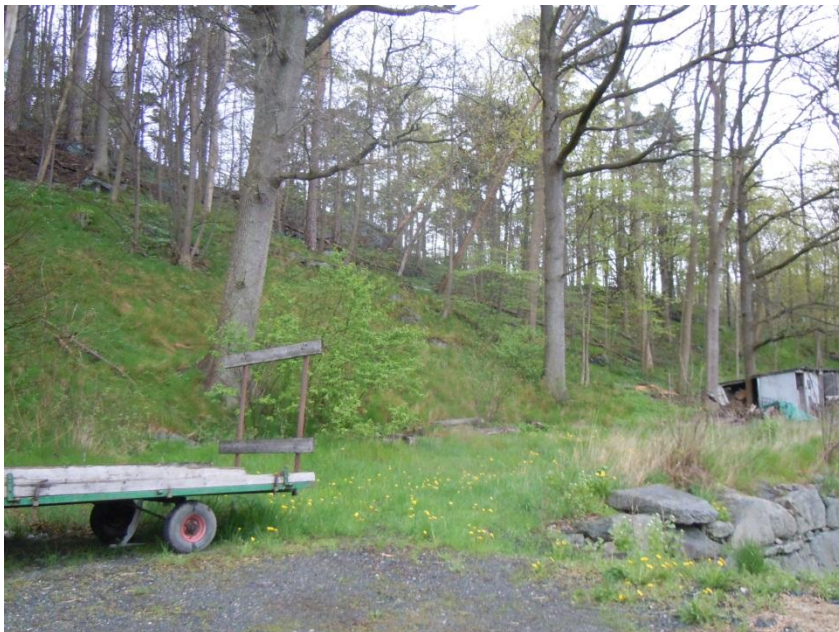
Norr om stödmuren, ca 10-15 m, återfinns ett höjdparti med berg eller berg med tunt jordtäckte, se fig 4. Marknivån varierar från ca +41 vid släntfot och +49 vid släntkrön. Lutningen är ca 1:1,5- 1:2, något avflackande i de nedre delarna.

Figur 4 Vy från söder mot fastmarksparti.

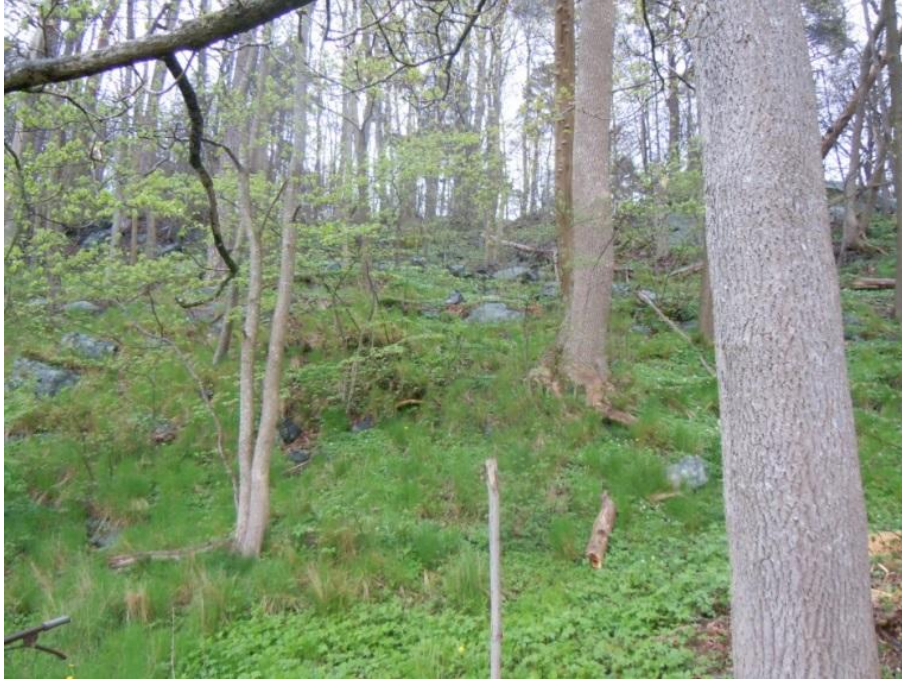
Norr om planerat detaljplaneområde återfinns ett höjdområde med omväxlande berg i dagen och berg med tunt jordtäckte. Nivåskillnaden är ca 7-8 m. Inom fastmarkspartiet förekommer lösa block i den övre delen av den naturliga slänten, se figur 6. I den nedre delen är blockhalten mindre. Nedanför slänten finns inga synliga block.

De lösa blocken ligger på sådant avstånd från planerad byggnad och stödmur att de inte bedöms kunna påverka området vid ett eventuellt blocknedfall samt med hänsyn till den nedre flackare delen av slänten som skyddar mot att blocken transporteras vidare.

Figur 6 Vy från sydost mot den övre delen av bergslänten med förekomst av block.

Risk för blocknedfall eller bergras bedöms inte finnas som kan beröra området söder om befintlig stödmur med hänsyn till att bergområdet är flackt ur bergtekniskt hänseende. De lösa block som förekommer i den övre delen av bergslänten bedöms inte påverka aktuellt område för detaljplan.
