TRAFIKUTREDNING

Jonseredsvägen samt William Gibsons väg i Jonsered

2014-12-12

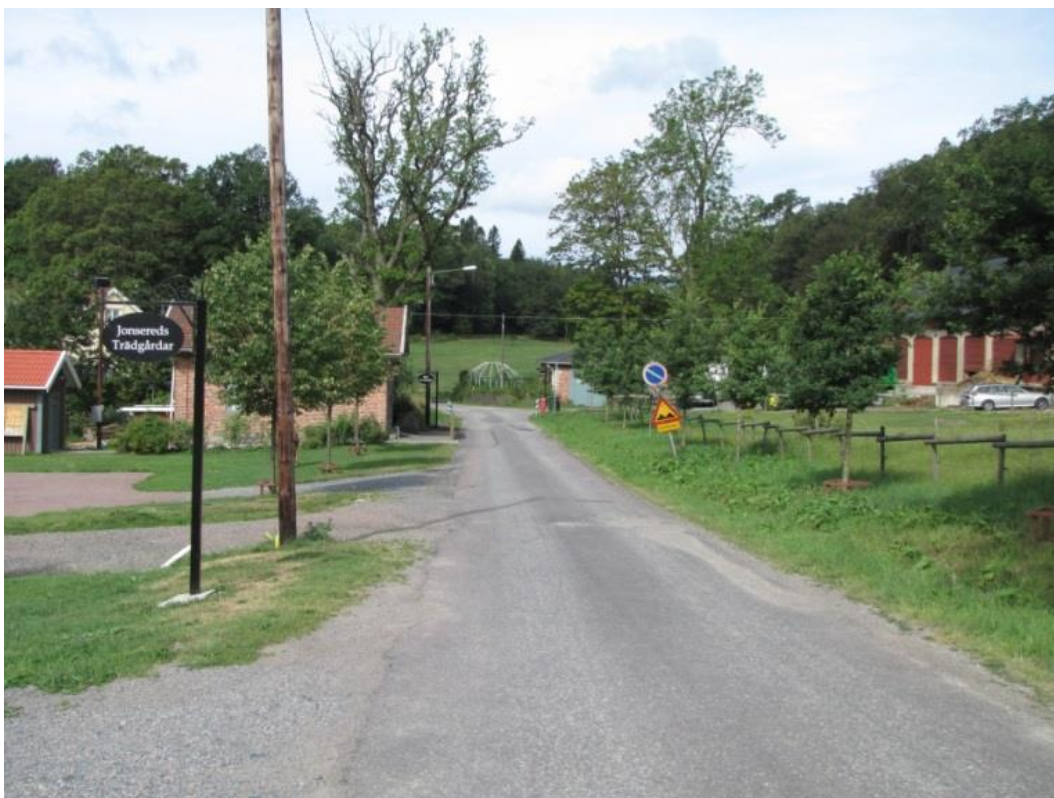
- Viss sprickbildning i asfalten lokalt vid caféet. I övrigt är asfalten längs sträckan i gott skick vid okulär undersökning. Ytbeläggningen är ca två år gammal. Sprickbildningen kan tyda på att stabiliteten i väggroppen är nedsatt.
- Det första vägvagnsnittet utanför stallet innefattar flera infarter, till exempel till stallet, parkeringsplatser och privat fastighet. Här finns också gångstråk till växthus och café, Figur 5. Sträckan har ett farthinder och vägen är ca 3,3-3,7 meter bred. Farthindret är av en enklare typ och är till viss del nerkört och fyller endast delvis sitt syfte. Farthindret är uppmärkt med skärmar. Efter caféet är sikten begränsad i båda riktningarna och sektionen är trång, ca 3,1 meter bred, Figur 6.

Figur 5 Vägvagnsnitt förbi stall och parkeringsplats.

- Vägen utanför stallet och caféet breddas upp till 4,5 meter, se Bilaga 2 – Ritning 1. Detta ger även viss breddökning och förbättrade förhållanden i kurva med dålig sikt.

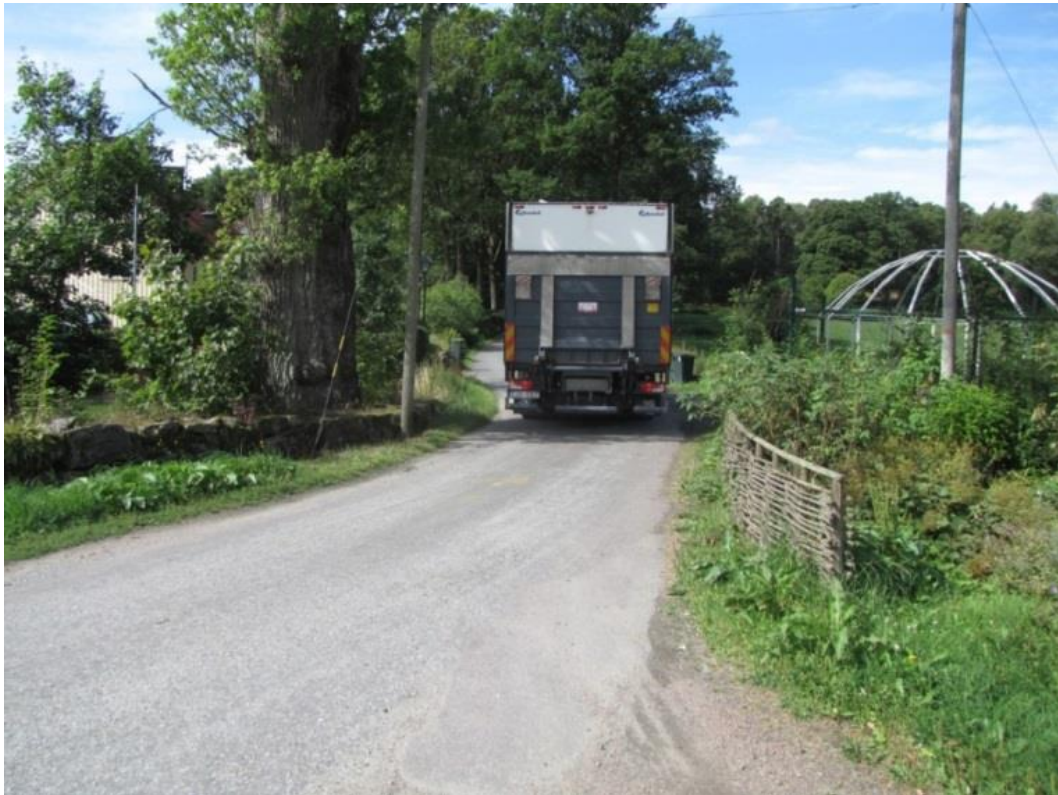
Figur 6 Smal sektion väster om caféet.

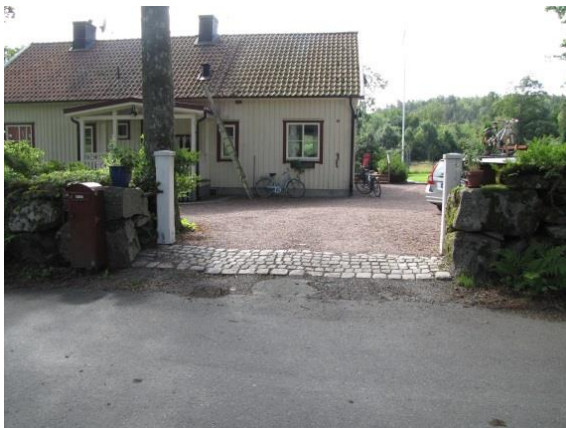
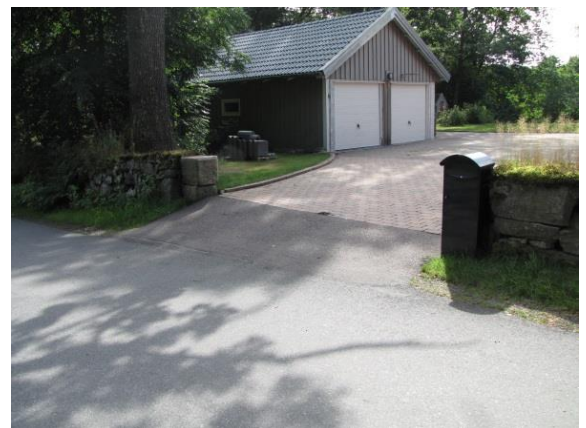
- På södra sida av vägsträckan finns infarter till tre privata fastigheter, Figur 7.

Figur 7 Infarter till fastigheter längs William Gibsons väg.

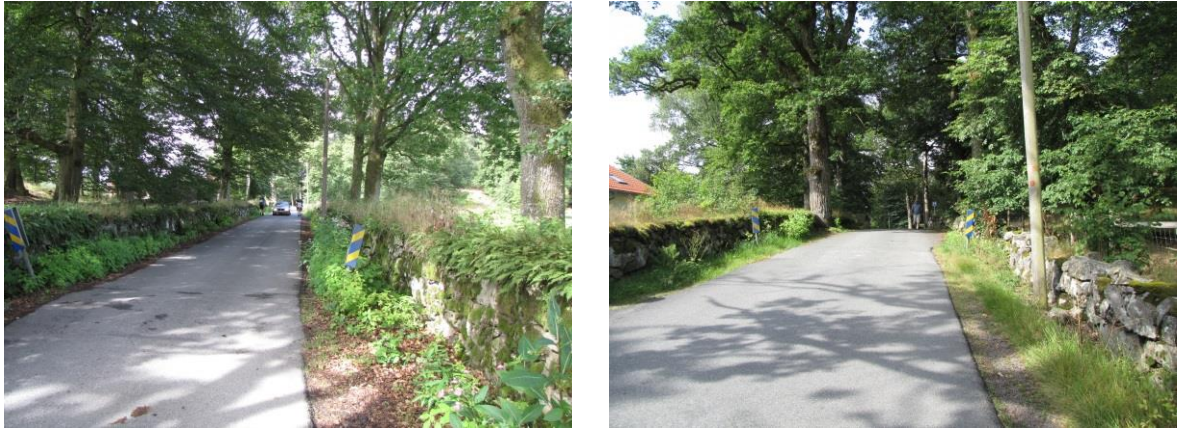
- Längre västerut på sträckan finns ytterligare två uppmärkta farthinder, Figur 8.

Figur 8 Farthinder på William Gibsons väg.

- Befintliga nedkörda farthinder åtgärdas så att kvalitén höjs.
- Då ett större fordon och en personbil endast kan mötas vid den befintliga mötesfickan och vid den föreslagna breddningen utanför stallet föreslås ytterligare en mötesficka för personbil öster om korsningen med Bokedalsvägen, se Bilaga 2 – Ritning 2. Detta ger en bättre sikt och överblick ner mot korsning William Gibsons Väg/Bokedalsvägen vid möte mellan personbil och större fordon. Eftersom de större fordonen också har begränsad möjlighet att backa till närmsta korsning, då vägen är smal och sikten begränsad, medför mötesfickan också ett minskat antal backningsrörelser som utgör en trafiksäkerhetsrisk för den stora andelen oskyddade trafikanter som vistas på vägen. Breddningen medför även att färre bilar behöver köra utanför vägens körbana vid möte, och på så sätt försämra dagvattenavrinningen genom uttryckning av jord i diket. Försämringen av dagvattenavrinningen kan i sin tur ha en negativ effekt på stenmurarna och träden intill vägen.

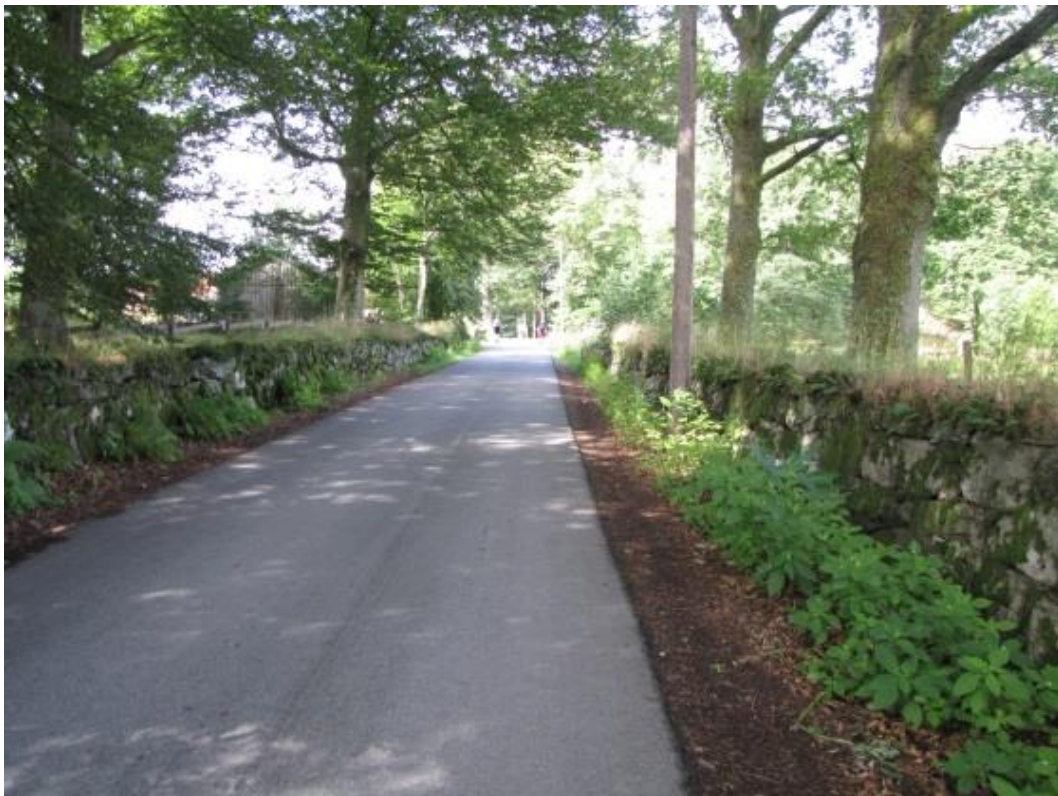
- Det finns tecken på att sidoområdena har använts av bilar och fotgängare. Diken saknas på stora delar av sträckan, Figur 9.
- Inga synliga sprickor i beläggningen. Dock gör den relativt nya beläggningen att det är svårt att genom okulär besiktning dra några slutsatser om stabiliteten i vägkroppen.

Figur 9 William Gibsons vägs sidoområden.

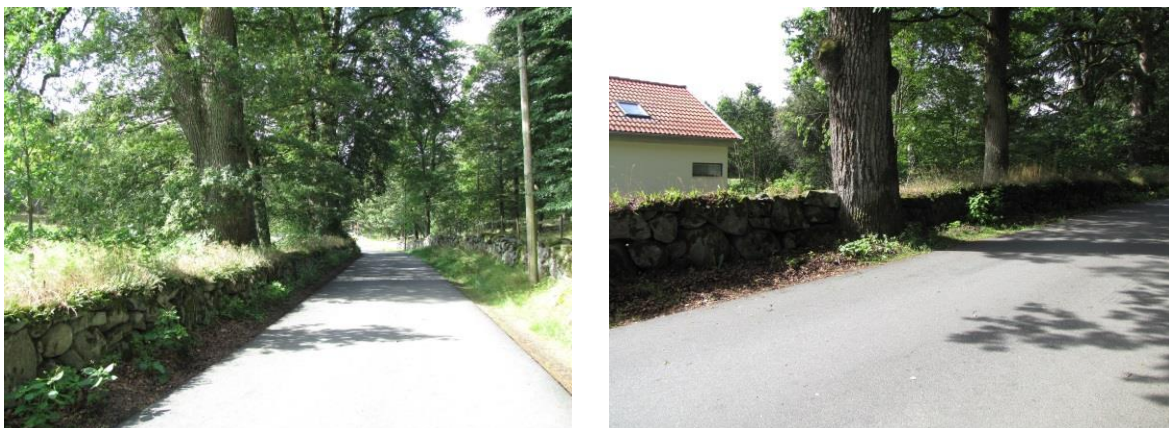
- Biotopskyddade ekar och stenmurar finns på båda sidor av vägen. Avståndet mellan dessa och väggkanten varierar mellan ca 0,35 och 2,8 meter, Figur 10.

Figur 10 Biotopskyddade ekar och stenmurar längs William Gibsons väg.

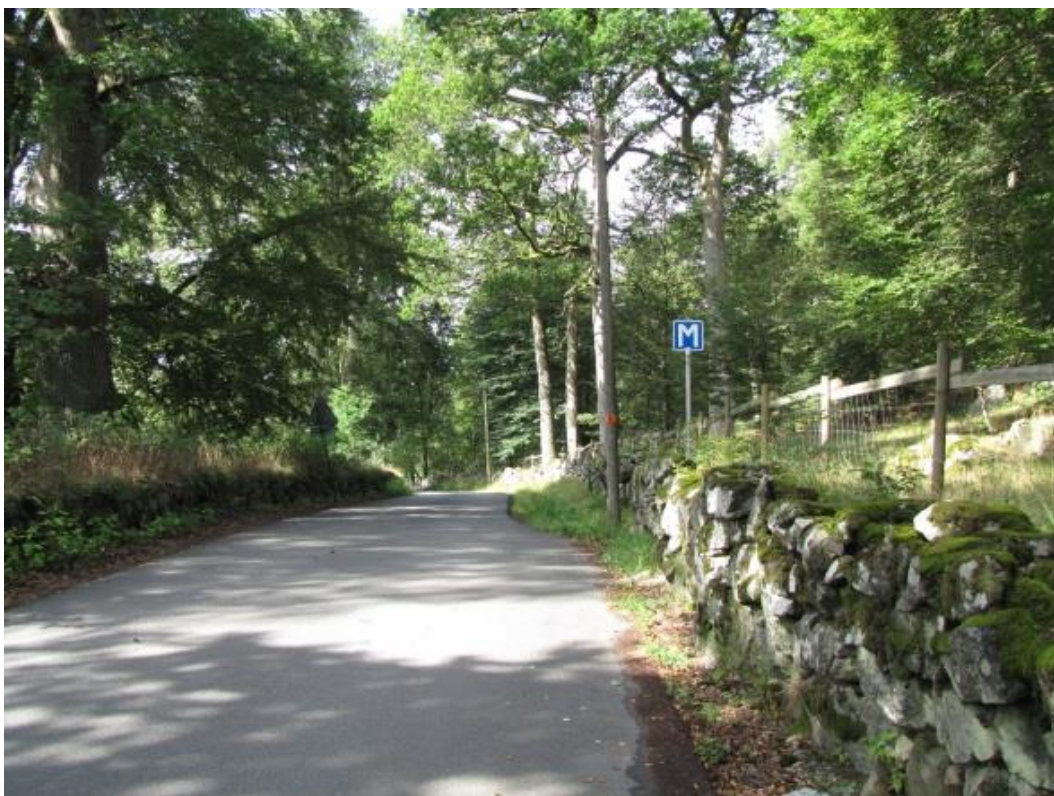
- Befintlig mötesficka, Figur 11. Mötesfickan är, inklusive vägbana, 4,5 meter bred och 32 meter lång. I mötesfickan kan ett större fordon möta en personbil med begränsad framkomlighet.

Figur 11 Befintlig mötesficka på William Gibsons väg.

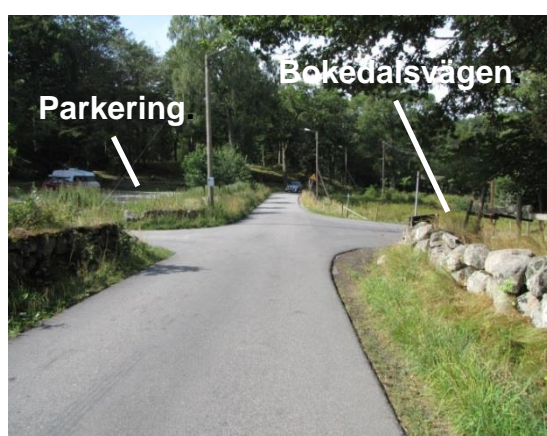
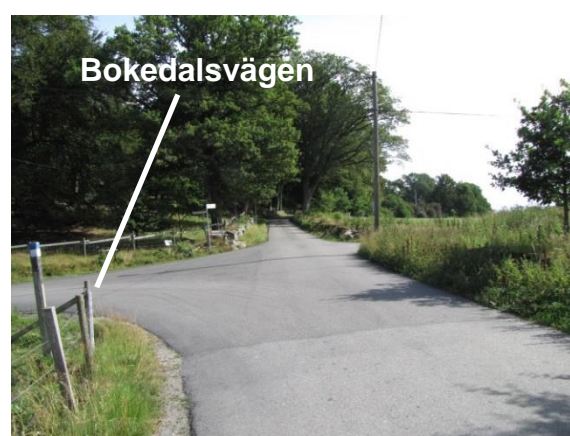
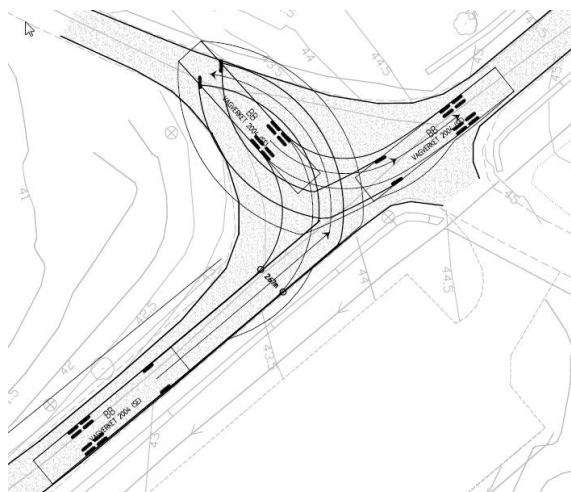
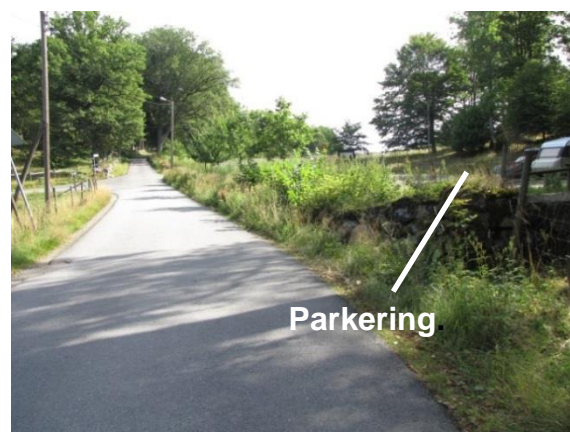
- I tre av hörnen som omger korsningen finns skyddsvärda stenmurar.
- Parkeringen är grusad och här finns en informationstavla för naturreservatet. Längs med parkeringen finns en stenmur. Efter parkeringsinfarten är motortafik förbjuden, endast behörig trafik.
- Det är begränsad möjlighet att backvända för ett större fordon (t.ex. boggiebuss) i korsningen. Vid försök i körspårsprogram kan bussen endast vända i en av riktningarna och kräver stor svepyta utanför vägkanten, Figur 12.

Figur 12 Korsningen William Gibsons väg/Bokedalsvägen.

Inga föreslagna åtgärder för korsning William Gibsons väg och Bokedalsvägen samt befintlig parkering.

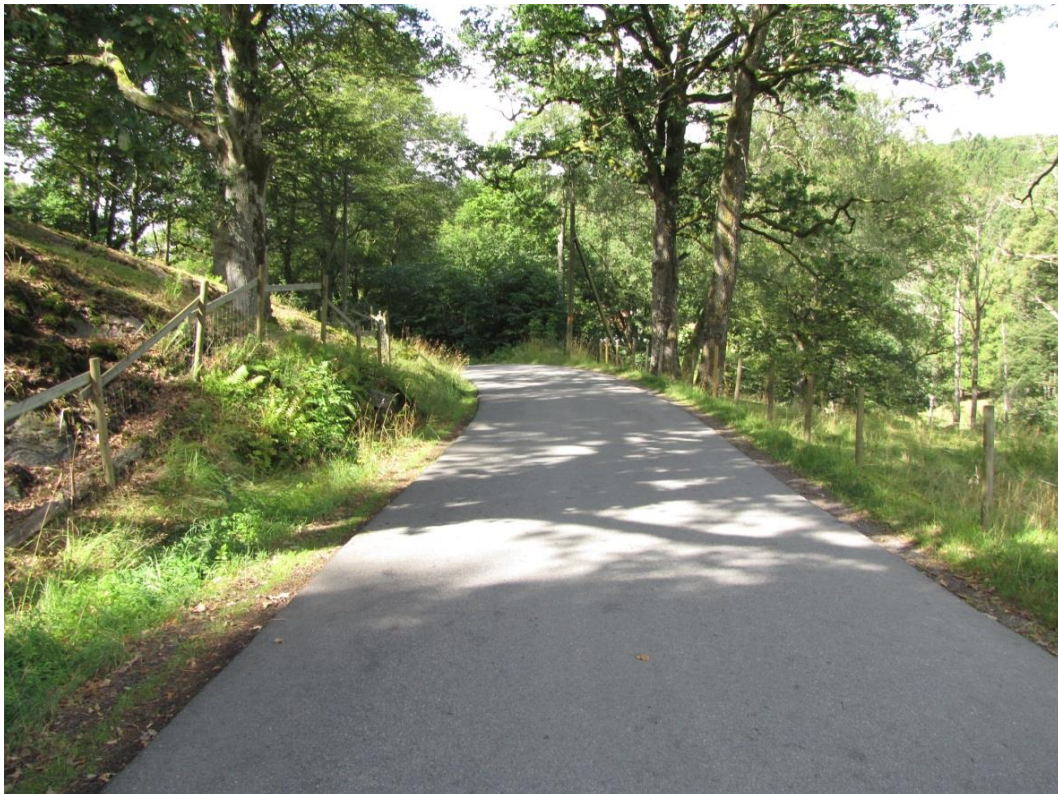
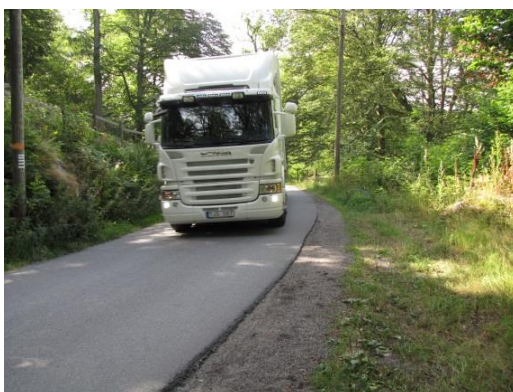
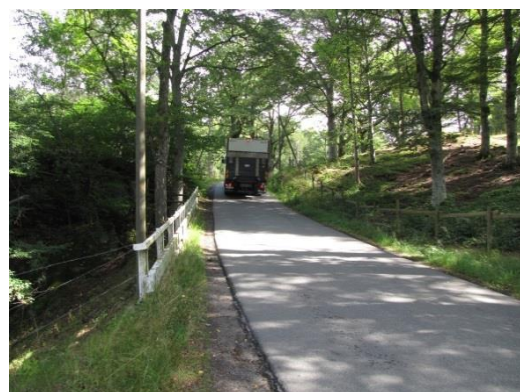
- Kurvan är skyltat med "Varning för skarp kurva". Innan kurvan är vägen ca 3,7 meter bred men breddas upp i kurvan till 4 meters bredd, Figur 13.
- Inga synliga sprickor i beläggningen. Dock gör den relativt nya beläggningen att det är svårt att genom okulär besiktning dra några slutsatser om stabiliteten i vägkroppen.

Figur 13 Kurva på William Gibsons väg.

- Vägen breddas upp till 5,5 meter mellan parkeringsplatsen och korsningen mot Jonsereds station, se Bilaga 2 – Ritning 3. Vägen breddas på olika sidor för att åstadkomma minimal störning på omgivande skyddsvärd natur, befintlig stödmur samt berg i dagen och resulterar samtidigt i bättre sikt vilket höjer trafiksäkerheten

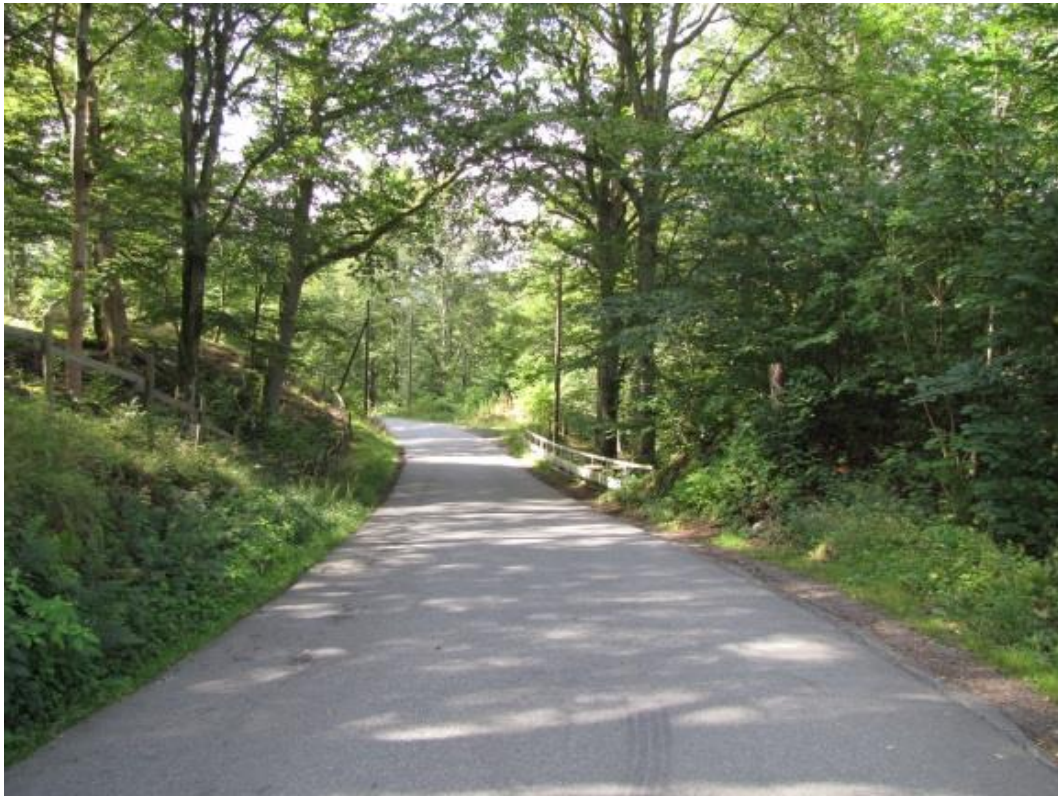
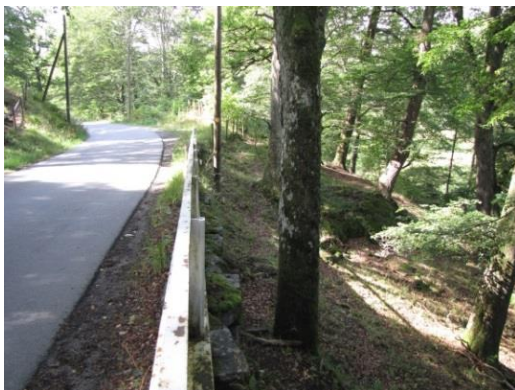
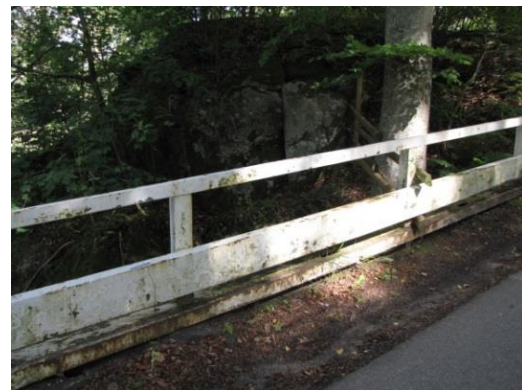
- Stödmur med löst liggande stenblock och bristfälligt räcke, Figur 14. Osäkerhet råder kring om stenvuren ska hanteras som en biotopskyddad stenvur, vilket bör utredas i senare skede. Vägrräcket uppfyller inte gällande krav på trafiksäkerhet. I närhet av stenvuren finns berg i dagen. Avståndet mellan räcket och väggkant är ca 0,5 meter.

Figur 14 Stödmur längs William Gibsons väg med bristfälligt räcke.

- Befintligt räcke vid stödmuren byts ut för att klara dagens trafiksäkerhetskrav. Även räcketts grundläggning behöver ses över.
- I höjd med nedfarten till Jonsereds station föreslås att vägmärke om begränsat axeltryck sätts upp och att hela William Gibsons väg norrut regleras enligt detta. Detta för att undvika att vägen körs sönder då vägens stabilitet är osäker.

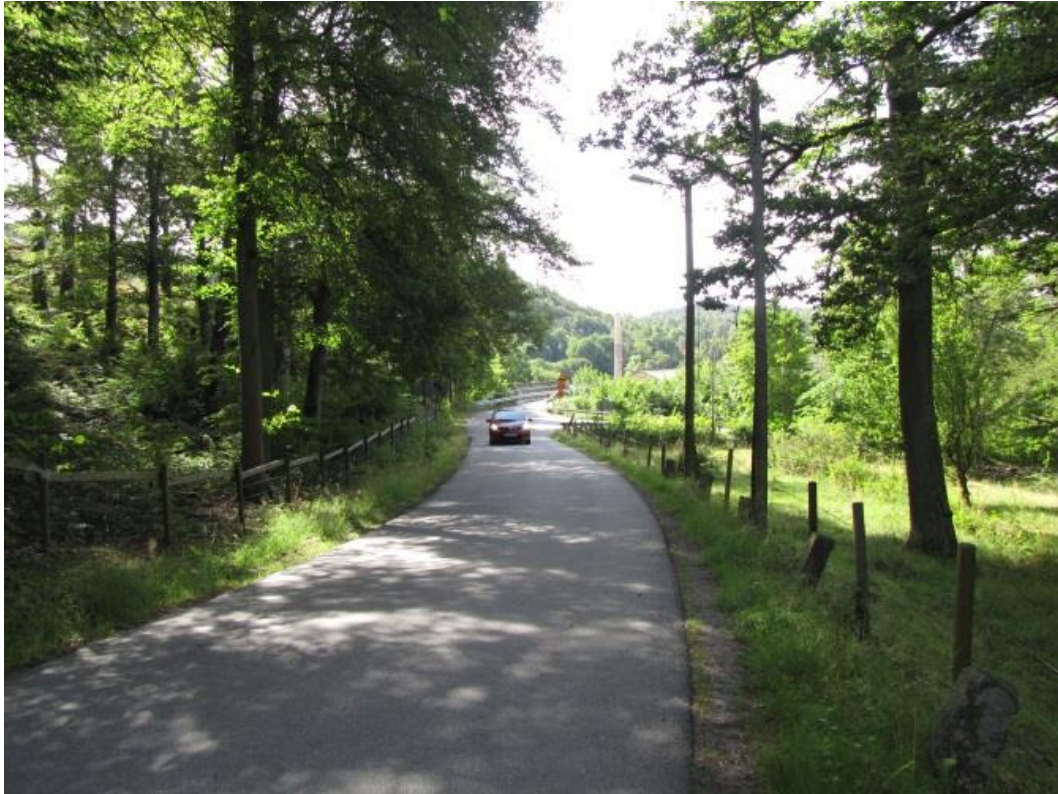
- Mot korsningen där William Gibsons väg delar sig mot fabriksområdet och Jonsereds station finns granitpollare från ett äldre räcke, Figur 15
- Inga synliga sprickor i beläggnings. Dock gör den relativt nya beläggnings att det är svårt att genom okulär besiktning dra några slutsatser om stabiliteten i vägkroppen.

Figur 15 Granitpollare från ett äldre räcke på William Gibsons vägs västra sida.

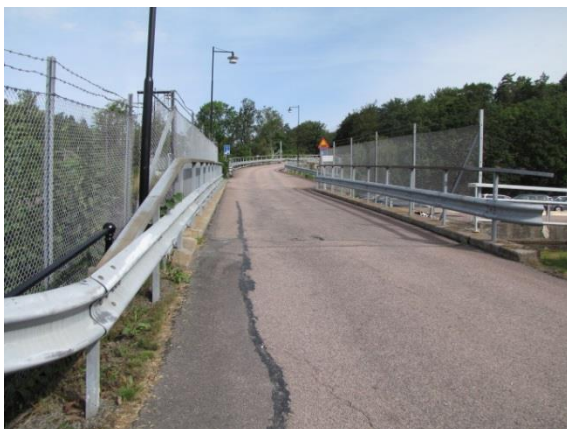
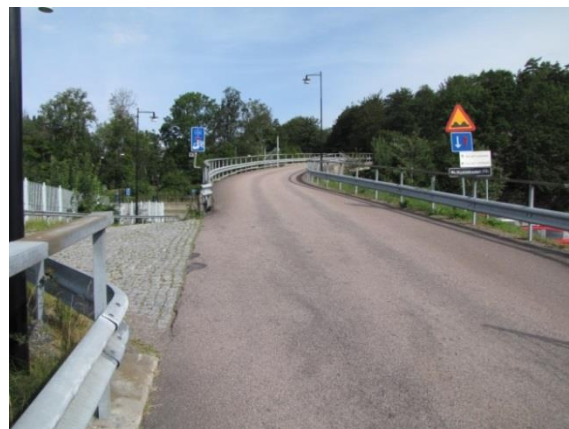
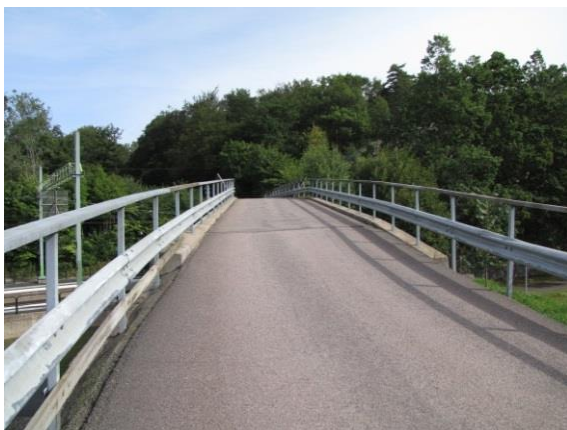
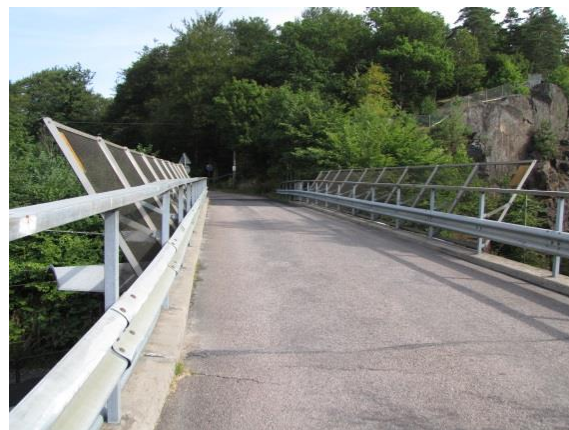
- Två smala broar (ca 4,4-4,8 meter breda) förbinder den norra delen av William Gibsons väg med fabriksområdet, Figur 16. Broarna är skyltade med "Mötande trafik har väjningsplikt", dock är dessa ej korrekt uppsatta. Det finns ingen separering för oskyddade trafikanter.

Figur 16 De två broarna över kraftverksdammen och järnvägen.

- På broarna över kraftverksdammen samt spårområdet östra sida målas ett körfält på 3 meter upp. Körfältet separeras med en heldragen linje mot det gångfält som bildas på den västra sidan av broarna. Gångfältet blir ca 1,5 meter brett.

- Trafikregleringen över broarna ses över och ett av följande 3 alternativ väljs, se Bilaga 2 – Ritning 4:
 1. Nollalternativet. Behålla dagens lösning med skyltning "Mötande trafik har väjningsplikt" respektive "Väjningsplikt mot mötande trafik" (skyltningen behöver dock ses över då ett av vägmärkena vid inventeringstillfället var placerat uppochner). Detta alternativ löser dock inte dagens mötesproblematik.

2. En trafiksignalanläggning som med hjälp av detektorer reglerar flödet växelvis över broarna. Förslaget löser mötesproblematiken men trafikanterna kan uppleva en minskning av kapaciteten på vägvagnsnittet. Lösningen har en förhållandevis stor anläggningskostnad samt hög driftskostnad.

3. Bredda upp och tillskapa en större mötesficka mellan broarna, då dagens ficka är undermålig. Förslaget kan innebära att befintlig stödmur behöver förstärkas eller att en slänt anläggs mot befintlig parkering, vilket kan innebära markinrång. Flytt av belysningsstolpe kan bli aktuellt.

Lösningen ger bättre sikt men viss mötesproblematik kvarstår. Dock ger allternativet en betydligt kortare sträcka att backa vid eventuellt möte i de kritiska punkterna. Detta anses vara det förslag som bäst uppfyller önskat tillstånd.

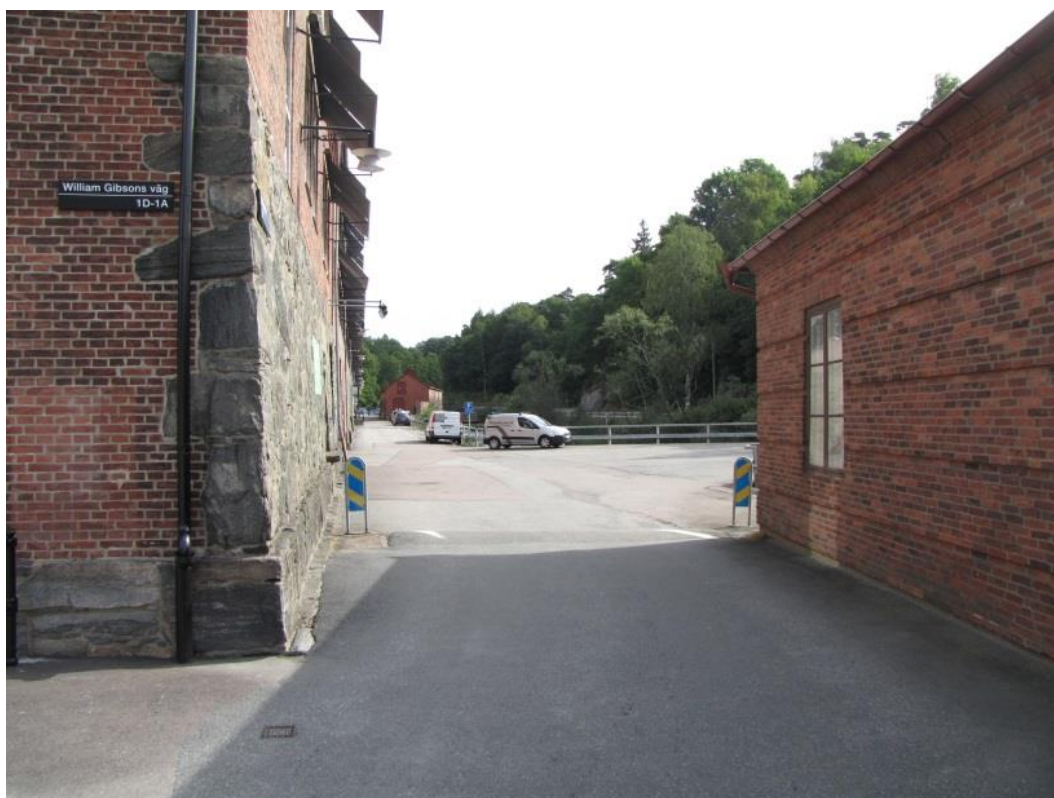
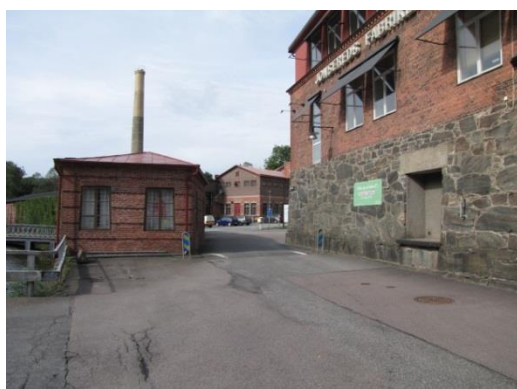
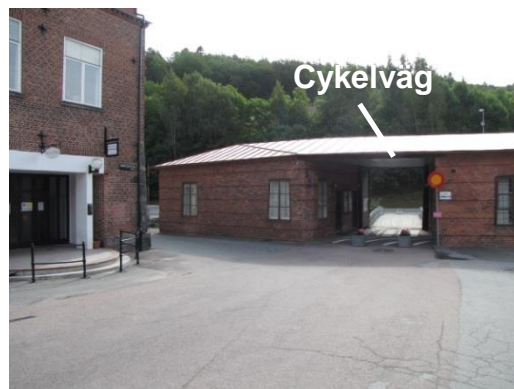
- Trång sektion mellan byggnader, ca 5 meter, Figur 17. Större fordon kan inte mötas och sikten är dålig. En entré finns nära den trånga passagen och utgör en trafiksäkerhetsrisk för oskyddade trafikanter som kommer till eller från byggnaden. Vid passagen finns ett enklare uppmärkt farthinder. Vid passagen mellan husen ansluter även en cykelväg.

Figur 17 Smal sektion inne på fabriksområdet samt anslutande cykelväg.

- Smala refuger med storgatsten sätts vid den trånga sektionen mellan byggnaderna för att styra trafiken ut från entrén, samtidigt som de ger en viss marginal för svep från större fordon mot de angränsande husväggarna. Dessa refuger kan kompletteras med pollare om det anses nödvändigt. För att styra trafiken föreslås även målning så att personbilar trycks ut i en större kurva för att förbättra sikten. Större fordon tillåts sveper över denna vägmarkering, se Bilaga 2 – Ritning 4

Sektionen kan även kompletteras med skyltning "Mötande trafik har väjningsplikt" och "Väjningsplikt mot mötande trafik", där trafik ut från fabriksområdet bör ha företräde.

En spegel bör placeras intill husväggen för att ge bättre sikt, se Bilaga 2 – Ritning 4.

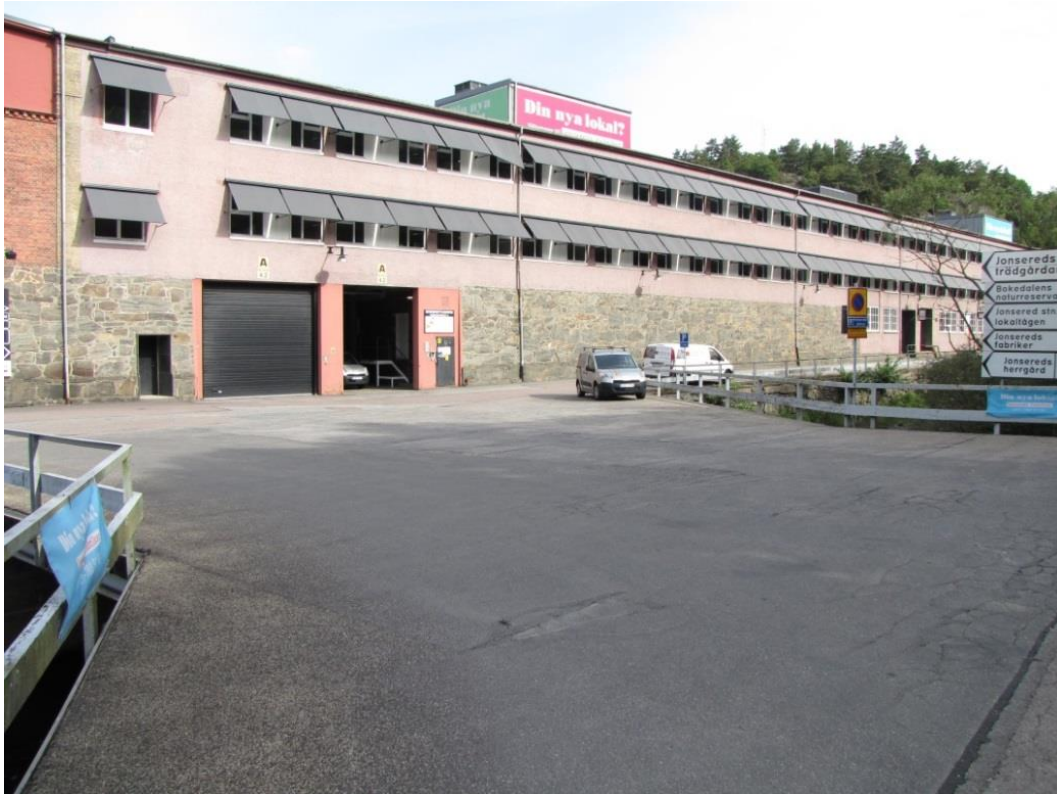
- Bro över Sävån, Figur 18. I dagsläget används hela bron men på grund av problem med bärighet är det i framtiden endast lämpligt att använda sig av en del av bron, se bifogad skiss Bilaga 3 Skiss från TRV, "Broreovering Jonsereds Fabriker". Idag finns ingen målning eller avgränsning på bron.
- Broräcket uppfyller inte dagens trafiksäkerhetskrav.

Figur 18 Befintlig bro över Sävån.

- Bron över Sävån målas upp med mittlinje för att separera fordonsströmmarna och minska mötesproblematiken för mindre fordon. Större fordon tillåts svepa över vägmålningen.
- Barriär (till exempel limmade betongkantstöd) sätts mot den del av bron över Sävån som inte anses bärig för trafik. Dock blir kvarvarande utrymme för litet för att till exempel boggiebuss ska kunna ta sig över. Detta trots att större fordon tillåts använda körfälten i båda riktningarna. Det medför att en liten del av den obrukbara delen av bron behöver förstärkas, se Bilaga 2 – Ritning 4. Det bör utredas vidare om det går att vidta begränsade åtgärder för att förstärka den berörda delen av bron.
- Då utrymmet på den körbara delen av bron är så pass begränsat föreslås begränsad fordonslängd till 16 meter på de fordon som tillåts köra över bron.
- Broräcke ses över så det uppfyller dagens trafiksäkerhetskrav

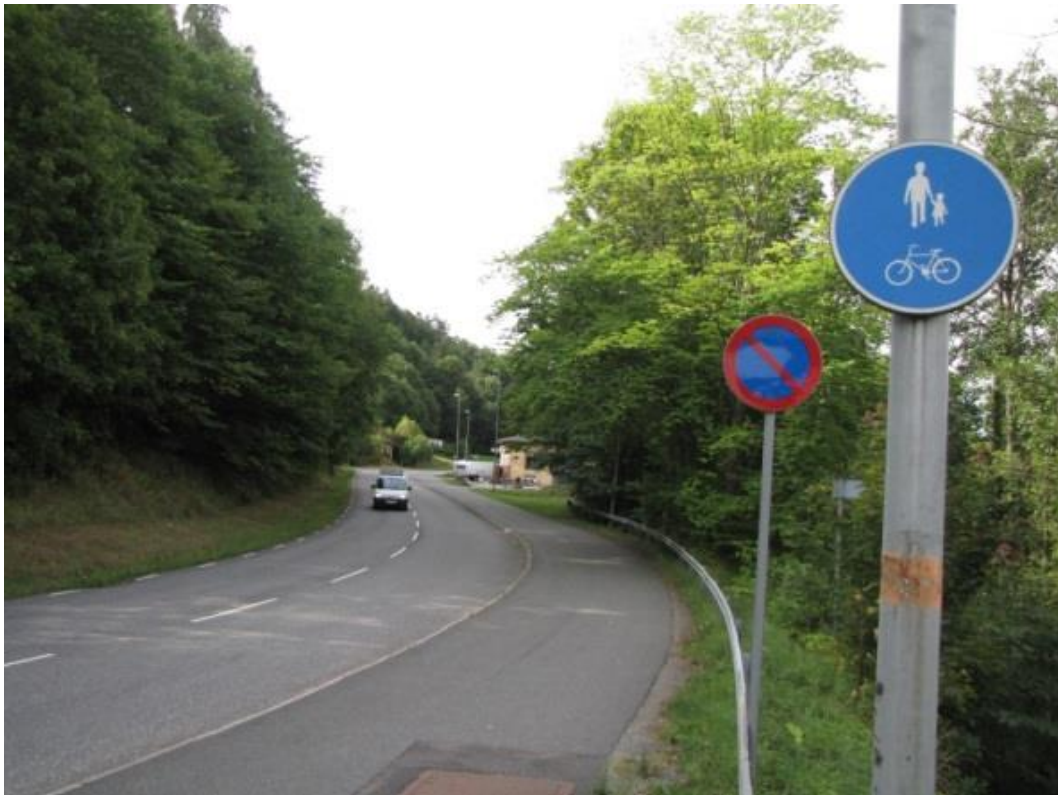
- Närmast fabriksområdet är målad (på körbanan) och skyltad hastighet inte samstämmig.
- Gemenesam gång- och cykelbana, separerad från biltrafik, finns längs hela det studerade vägavsnittet, Figur 19.

Figur 19 Befintlig gång- och cykelbana längs Jonseredsvägen.

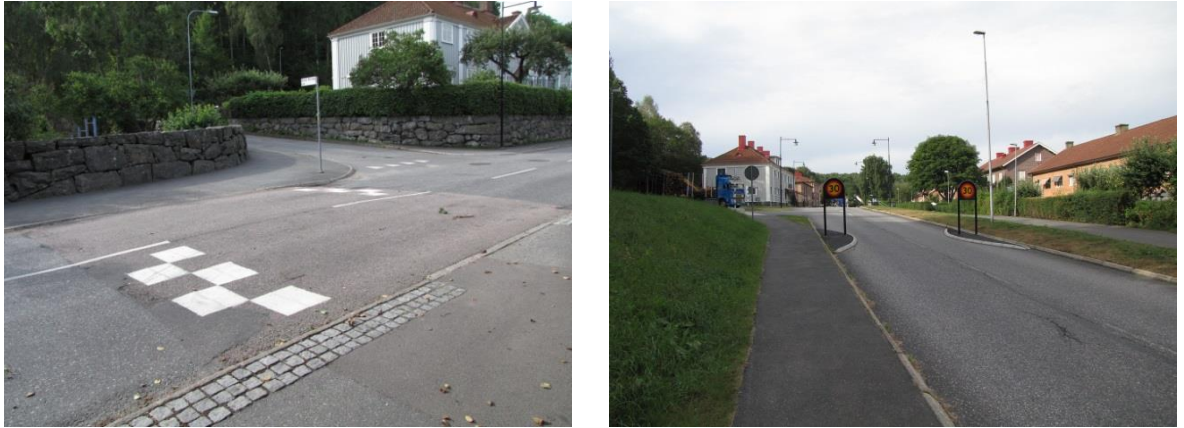
- Olika typer av åtgärder för att sänka hastigheten på biltrafiken är utförda på Jonseredsvägen, bland annat avsmalningar, farthinder och målning, Figur 20.

Figur 20 Hastighetsdämpande åtgärder på Jonseredsvägen.

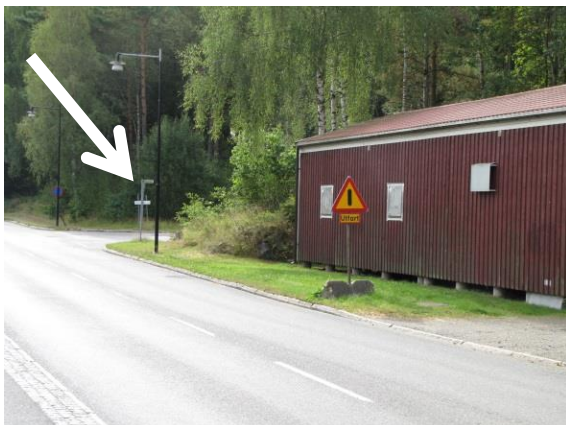
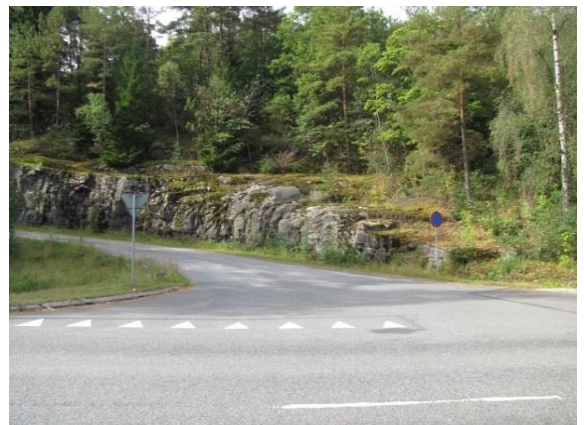
- Utfart från Råhultsvägen har skymd sikt, Figur 23. På Jonseredsvägen finns skyltning "Varning – Utfart". Råhultsvägen har väjningsplikt.

Figur 23 Skymd sikt från utfarten från Råhultsvägen mot Jonseredsvägen.

- Väjningsplikten för trafik på anslutande Råhultsvägen byts ut mot stopplikt.
- Översyn av skyltning och målad hastighetssymbol på körbanan, så att dessa blir samstämmiga.
- Uppgradering av befintlig gångpassage vid busshållplatsen Jons väg till övergångsställe med skyltning och målning.

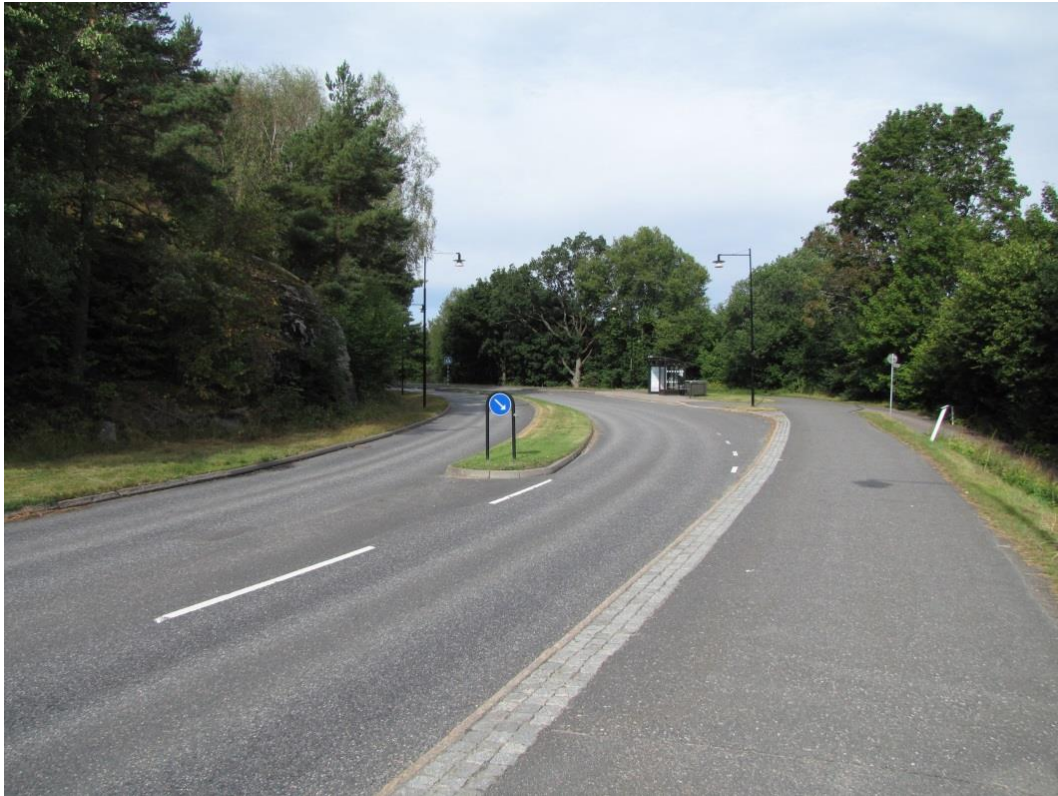
- Busshållplats i kurva, Figur 24. Buss kommer inte in med bakhjulen mot hållplatsläget, risk för avstånd mellan perrongyta och insteg i bakre delarna av bussen.

Figur 24 Busshållplats placerad i kurva på Jonseredsvägen.
