Översiktlig miljöteknisk
markundersökning,
Lexby 1:95>4,
Partille kommun

Sammanfattning

Revision	Datum	Beskrivning	Författare	Granskad av
1	2024-04-24	ÖMTMU Lexby 1:95>4, Partille kommun	Daniel Jones	Per Axelsson

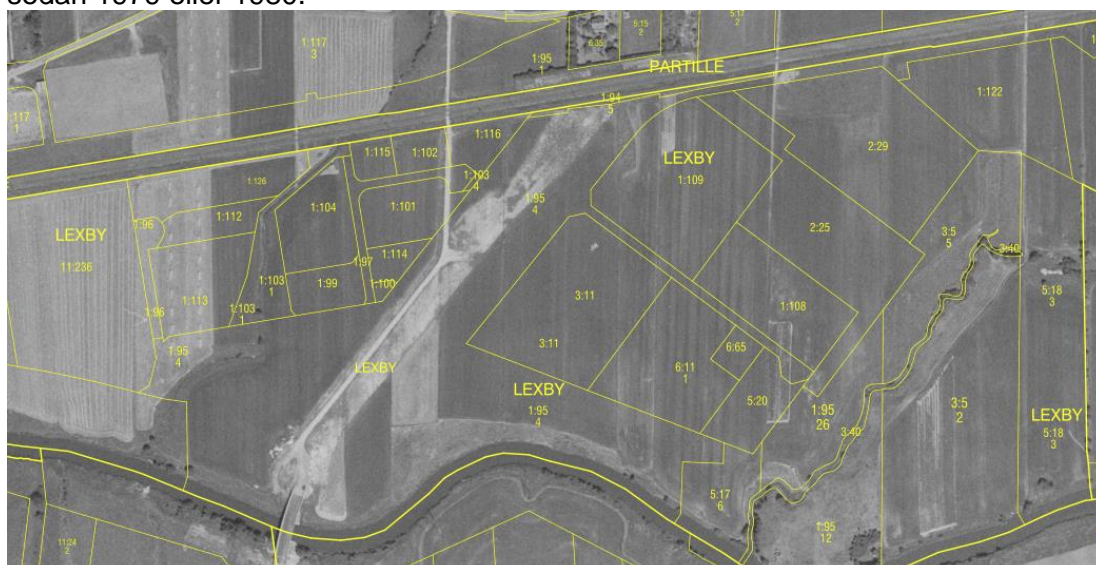
Figur 2.2–1. Historisk bild från Lantmäteriets kartmaterial med riskområden inlagda. Bild från tidigt 1960-tal.

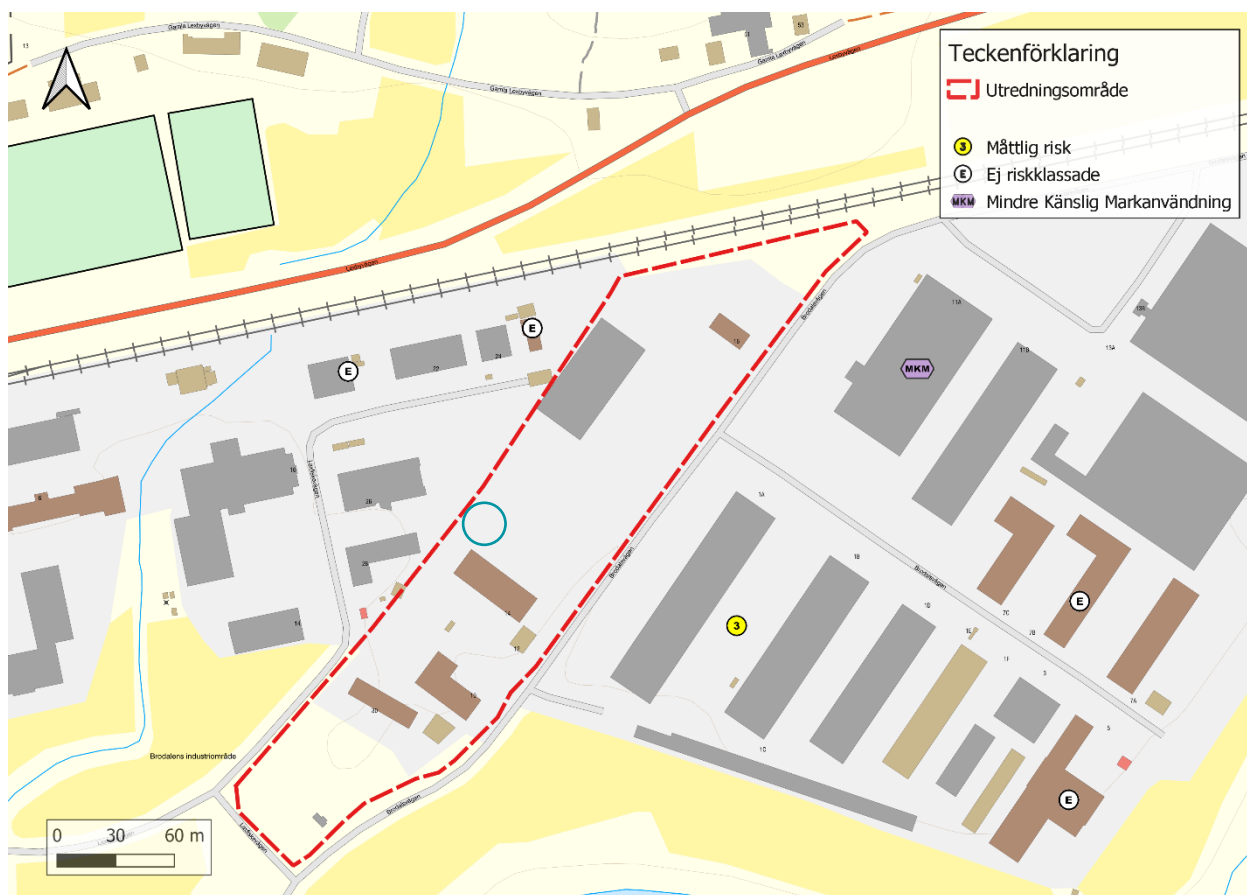
Den turkosa ringen på figuren nedan visar den plats där tvätt av lastbilar sker. En oljeavskiljare finns enligt uppgift installerad för att ta hand om föroreningarna. För övrigt finns inga kända föroreningskällor inom området. En kontroll av Länsstyrelsens EBH-stöd har genomförts. Det finns inga objekt som klassificeras som potentiellt förorenade områden registrerade inom det område som omfattas i denna utredning. Strax nordväst om undersökningsområdet finns två verksamheter, markerade med E, som finns med i EBH-stödet. Den som är närmast undersökningsområdet är en bilverkstad och den andra är en verksamhet som hanterar halogenerade lösningsmedel. Verksamheten där det står MKM i figur 2.2–2 är även den en verksamhet som hanterar halogenerade lösningsmedel. Verksamheten markerad med en gul trea är en färgindustri. Övriga markeringar i EBH-stödet bedöms vara på för stort avstånd från undersökningsområdet för att kunna ha någon relevans för undersökningen.

Figur 2.2–2. Utdrag från Länsstyrelsens EBH-stöd (Länsstyrelsen, 2023)

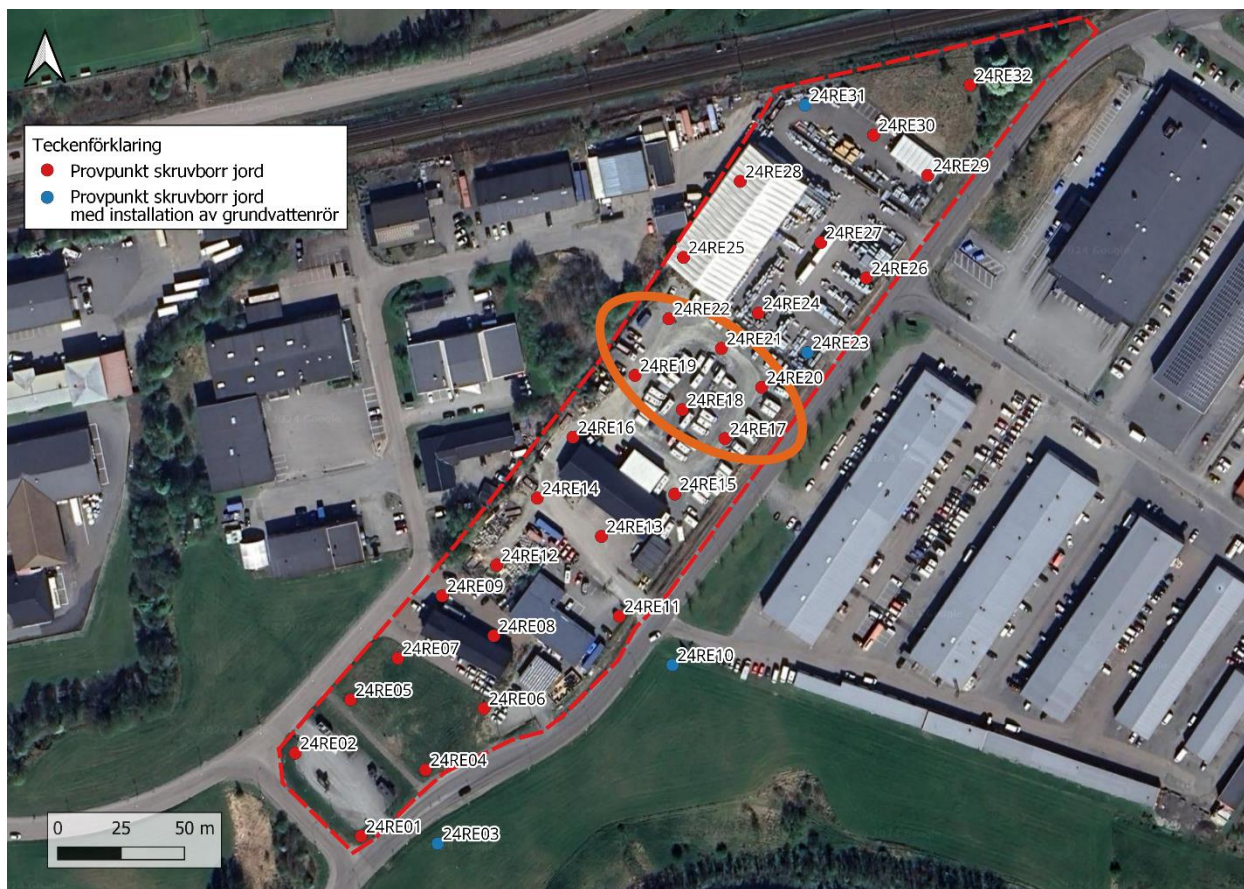
Det förekommer inget större sammanhängande föroreningsområde förutom vid provpunkterna 24RE17 – 24RE22 där analyserna visar på förhöjda halter av PAH H, PAH M och bly (Pb). Föroreningskällan är okänd men det kan vara föroreningar i fyllnadsmassorna eller från senare verksamhet. Eventuell tjärasfalt skulle kunna bidra med PAH:erna.

Figur 4.2–1: Den orange markeringen visar det större föroreningsområdet med PAH:er och bly.

I två provpunkter (24RE16 och 24RE17) var halterna av zink precis över gränsen för MKM och i en punkt (24RE21) var halten av bly förhöjd över riktvärdet för MKM.

Ett område kring provpunkterna 24RE17 – 24RE22 bedöms dock vara förorenat med PAH:er och vissa metaller över gränsen för mindre känslig markanvändning, se bilaga 4. Detta område

bör avgränsas i detalj genom en fördjupad undersökning och därefter bör sanering utföras ned till gränsen för mindre känslig markanvändning.

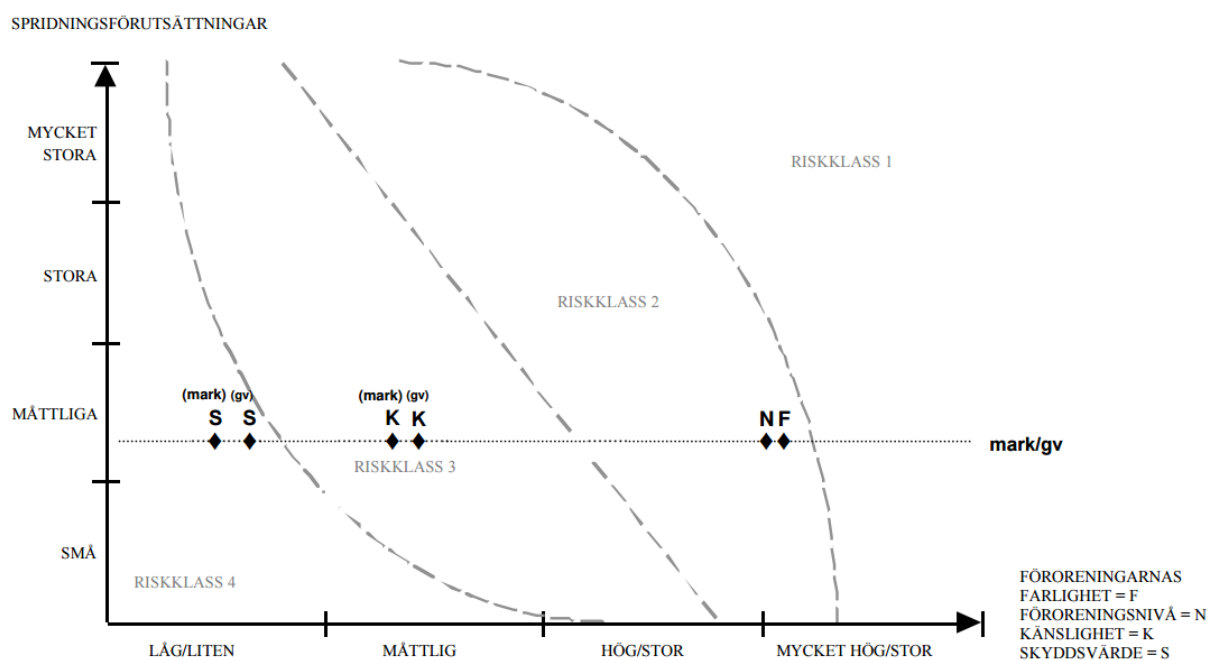
Figur 6–1: Bedömningsmatris

Motivering: Skyddsvärdet (S) inom området är litet då området är exploaterat som industriområde sedan lång tid tillbaka. Risken för exponering av i marken förekommande föroreningar är i stort sett obefintlig och känsligheten (K) bedöms därför som måttlig. Undantagen är vid markarbeten såsom schaktning. Känsligheten för grundvatten bedöms också som måttlig då grundvattnet inte används till dricksvatten.

Spridningsförutsättningarna i marken måttliga i fyllnadsmassorna och låga i lerlagret under.

Föroreningarna som är Pb, PAH H, PAH M har mycket stor farlighet (F), Ni, aromater C10-C16, aromater C16-C35 har stor farlighet och Zn och Alifater C16-C35 har måttlig farlighet. Föroreningsnivån av de föroreningar som har högst farlighet är mycket stor enligt MIFO systemets bedömningssätt. Detta beror i huvudsak på att området är stort och att en stor sammanlagd volym ger förhållandevis stora mängder föroreningar.

Då spridningsförutsättningarna är låga blir ändå den samlade bedömningen att området i sin helhet tillhör riskklass 3
