PM Bergteknisk utredning Röliden

1 Inledning

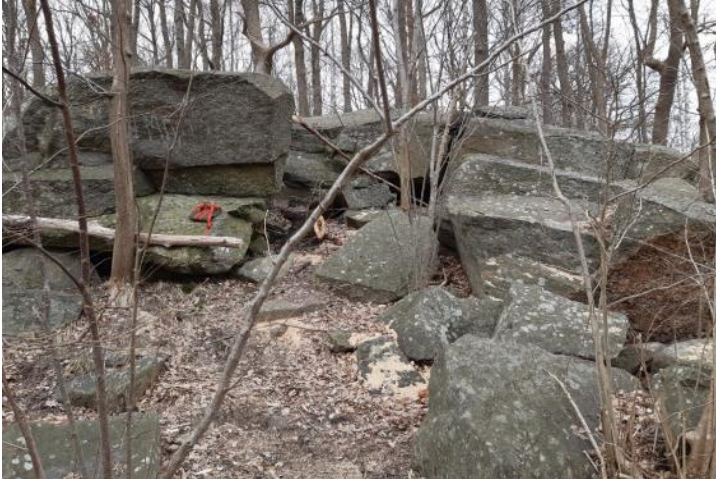
Området är kuperat med stigande markyta från Röliden mot norr. Centralt i området finns mycket stora block vilka sannolikt blivit kvar efter blockbrytning i området, se Figur 2 och Figur 3.

Figur 2 Bergblock större än 5 m³.

Blocken centralt i området är så stora att dessa måste spräckas för att kunna bortforslas. Marken under blocken kan bestå av ytnära berg eller jord, undersökningen har ej kunnat svara på denna frågeställning.

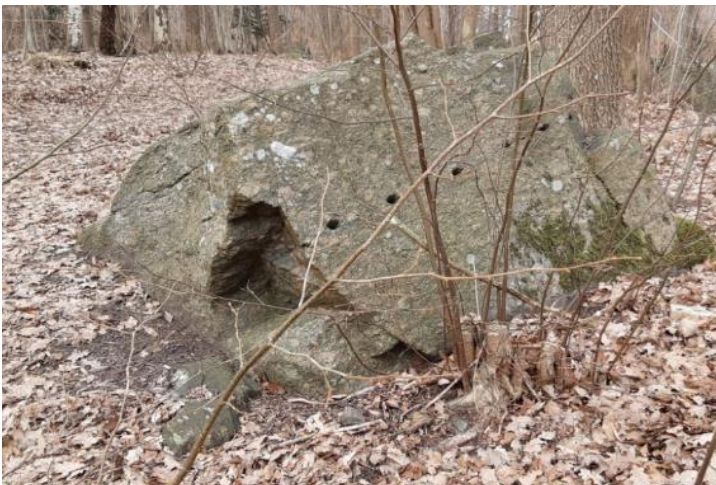
Figur 3 Block som visar spår efter blockbrytning.

Gammastrålning mättes även på de större blocken mitt i området. Denna mätning ingår ej i resultat för hållmätningarna, men då blocken sannolikt är brutna från berget i området kan resultat från dessa vara av värde. Mätningarna tyder på att gammastrålningen från dessa block är högre än från omgivande berggrund. Särskilt pegmatiter i blocken gav betydligt högre värden, upp till 0,30 $\mu\text{Sv/h}$. Blocken visade i övrigt värden om 0,15 till 0,20 $\mu\text{Sv/h}$.
