Vinterinventering av fladdermöss inför ombyggnad av stall till hotell i Bokedalen, Partille kommun

Rapport till Partille kommun

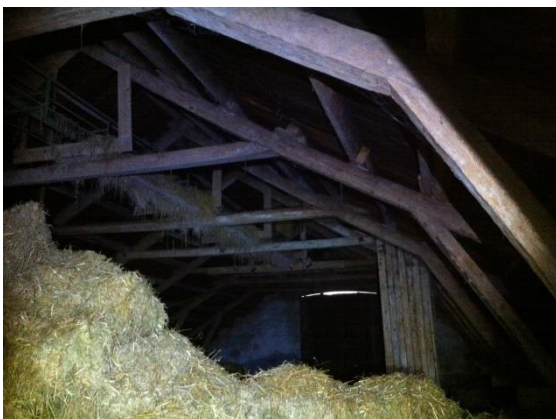
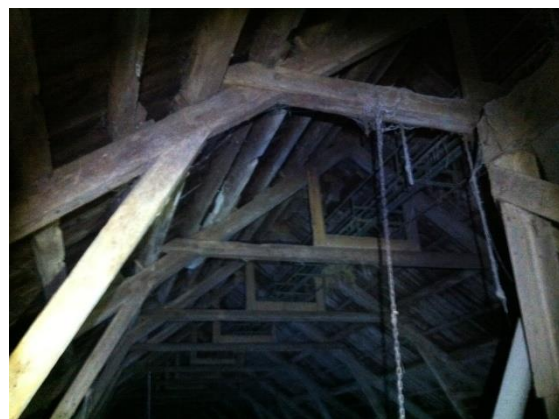
Bilder från stalllets vindsvåning

Vindsvåningen har ett flertal öppna fönstergluggar och under kallare vintrar kan utrymmet möjligen bli för kallt för övervintring. Det var dock svårt att undersöka alla skrymslen och undangömda vrår på den stora vinden, varför jag inte med säkerhet kan utesluta fladdermöss. Men långörade fladdermöss, vilka är de som bor där på sommaren, övervintrar ofta synligt, gärna vid takbjälkar. Och med tanke på den milda vintern bör de därför inte ha gömt sig mer än vanligt.
