KULTURHISTORISK UTREDNING

HERRGÅRDSOMRÅDET I JONSERED

Beställare: Partille kommun
Gamla Kronvägen 34
433 33 Partille

Datum: 2023-12-08

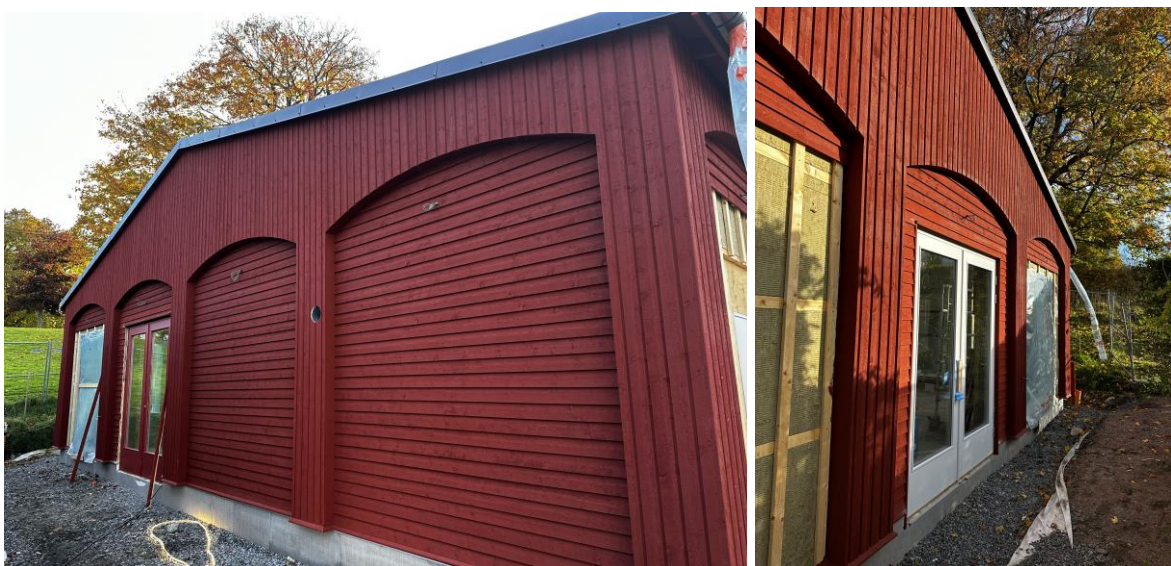
Pågående byggnation av etapp 1, cafébyggnaden till nya Jonsered's trädgårdar med arkitektur som anknyter till anslutande byggnader i material, kulör och utformning.

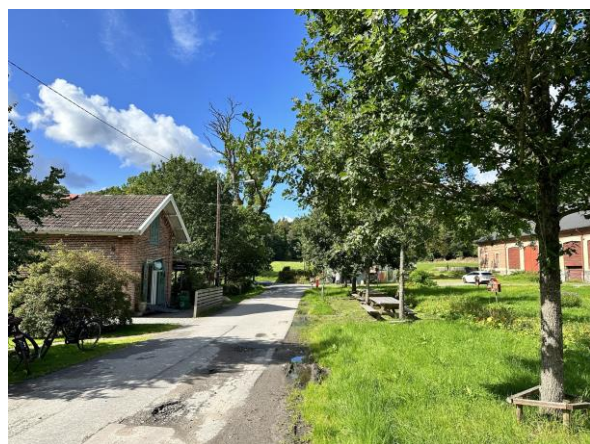
Grindstugan.

I nära anslutning till trädgårdarna ligger även det gamla **garaget**, som uppfördes under slutet av 1800-talet och som nu används som butik och utställningslokal. Garaget är uppfört i rött tegel med grågröna träfönster och skjutdörrar av trä. I anslutning till detta ligger även Trädgårdscafét, **f.d. grindstugan**, som är utformat liknade garaget med tegelfasader, spröjsade träfönster och trädörrar målade i grågrönt samt sadeltak klätt med tegel.

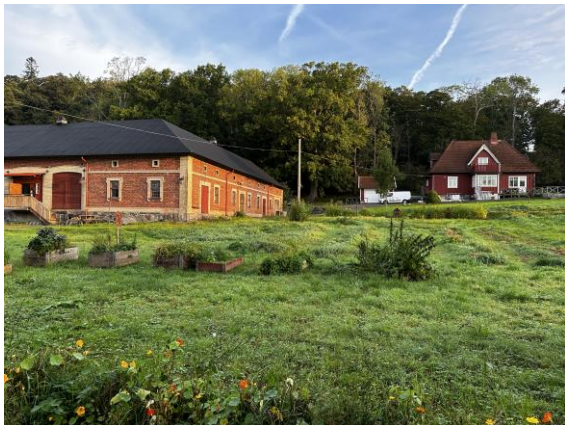
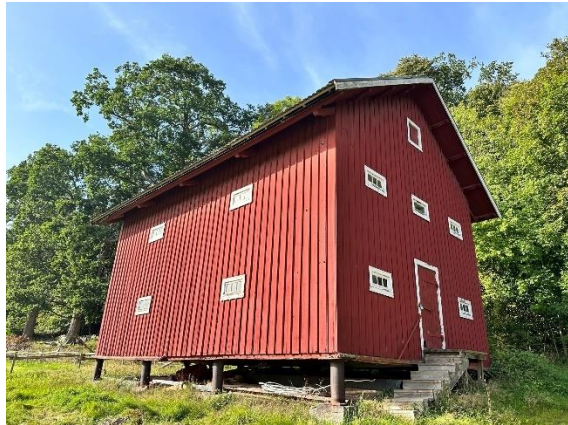
Ladugården i tegel och f.d. kuskbostaden i trä.

Magasinsbyggnaden.

I den norra delen finns den äldre **ladugården** med **magasinsbyggnad** från 1870-talet. Ladugården är uppförd med naturstensgrund, mönstermurade fasader i rött och gult tegel och en del bevarade ursprungliga småspröjsade träfönster samt träportar. Taket är idag klätt med ett enkel svart takpapp. Magasinsbyggnaden står på stenplintar och har fasader klädda med locklistpanel av trä, målat med slamfärg, små fönsteröppningar av trä och en trädörr samt ett sadeltak klätt med fibercementskivor.

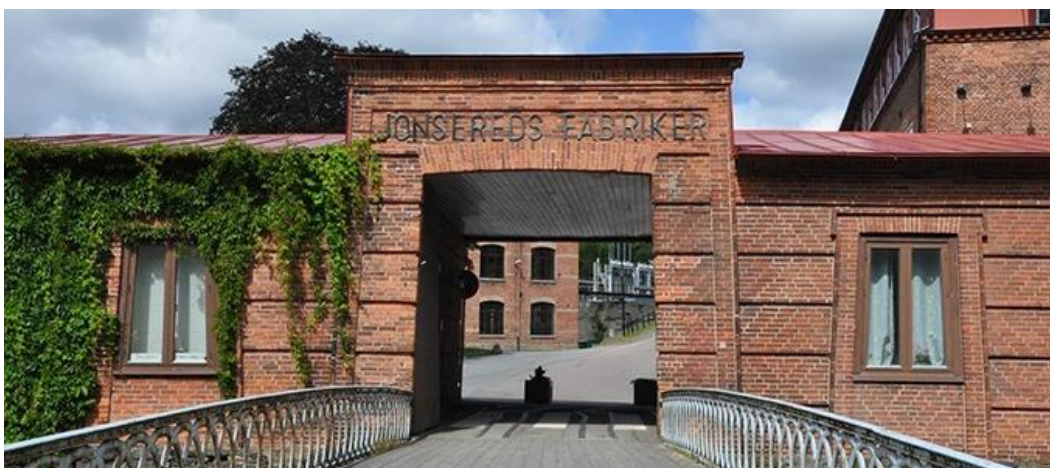
F.d. arbetarlänga i Jonsereds samhälle med tegelarkitektur i rött och gult handslaget tegel med friser och dekor, utkragande takfot klädd med träpanel och snidade taktassar, fönster och dörrar av trä samt tegeltak. Utformningen anknyter till ladugården och grindstugan vid herrgården.

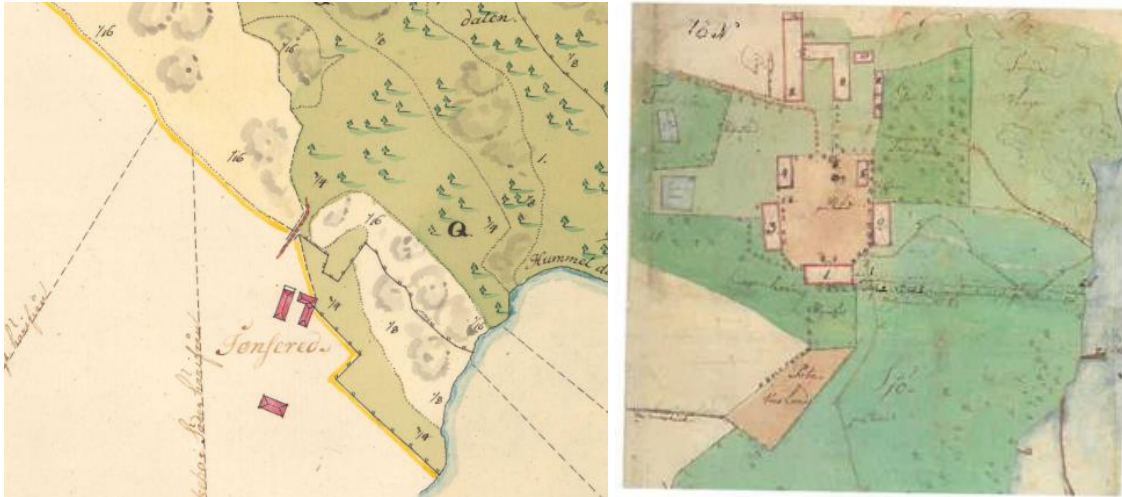
Karta t.v. från 1787, då säteri rusthållet Jonsered innefattade en mangårdsbyggnad samt två stallbyggnader, en rak länga samt en i L-form, placerade en bit ifrån. Karta från Lantmäteriet.

På kartan ovan t.h. från 1791, Göteborgs Landsarkiv, ser man att mangårdsbyggnaden utvecklats med en gårdsplan med två flyglar samt ytterligare två mindre flyglar. Dessutom har stallängorna byggts till och ihop och två mindre byggnader har tillkommit strax öster om dessa. Två dammar syns även till vänster på kartan.

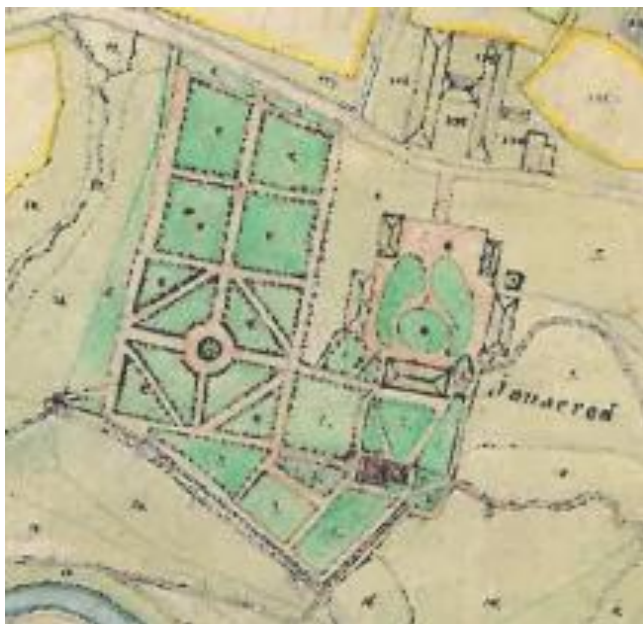
Jonsereds säteri, 1860 förstora karta innan nuvarande herrgård uppfördes.

Mangårdsbyggnaden ligger centralt i bild med sina två flyglar samt ytterligare två byggnader norr om dessa.

Här syns också ett mindre uthus till höger om den östra byggnaden som kan vara den gamla isboden.

Norr om dessa syns ladugården med stall byggd i H-plan och en byggnad till höger om stallet.

På kartan syns också de anlagda trädgårdarna, 1860. Karta scannad från Jonsereds herrgårdsträdgård, 2010.

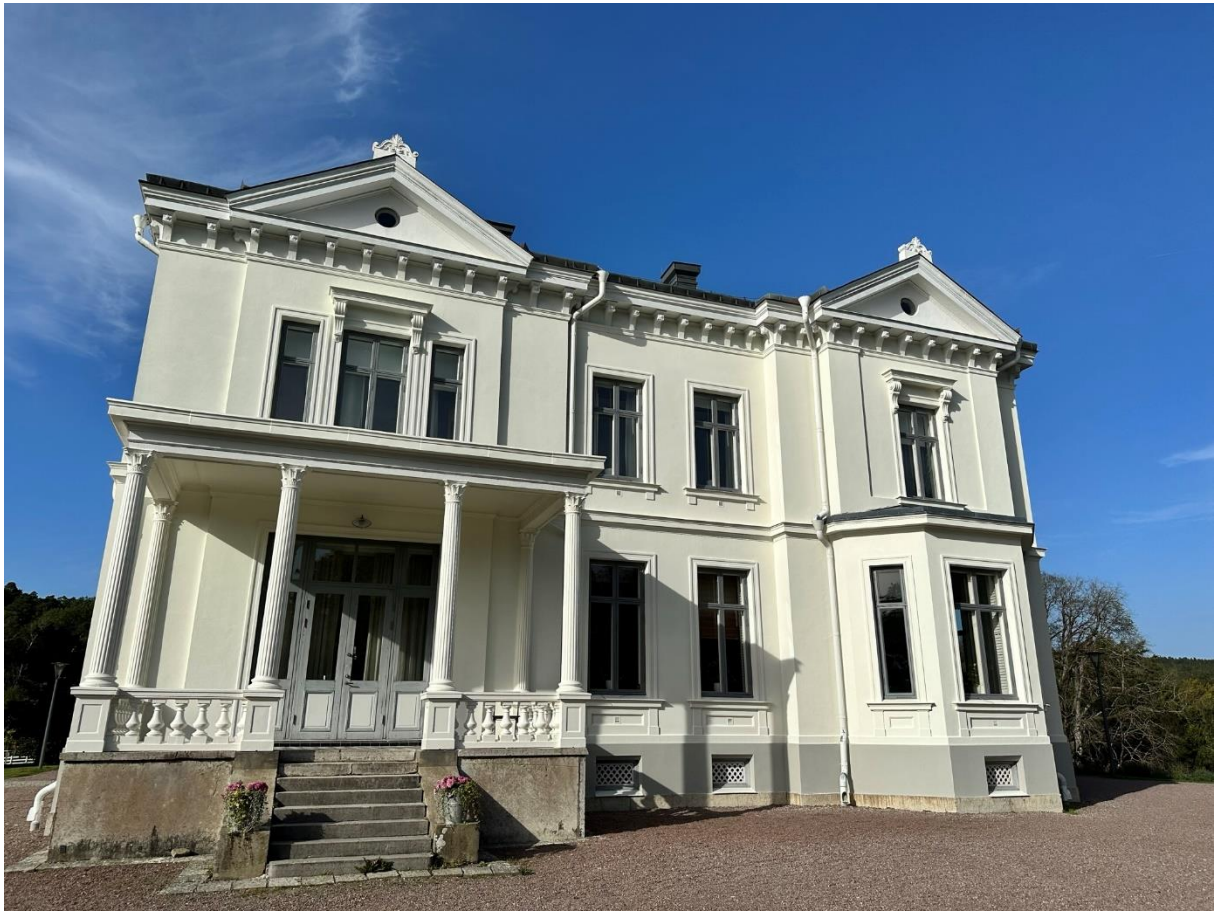
Den välbevarade herrgården i nyrenässans med sidoverandan i söder.

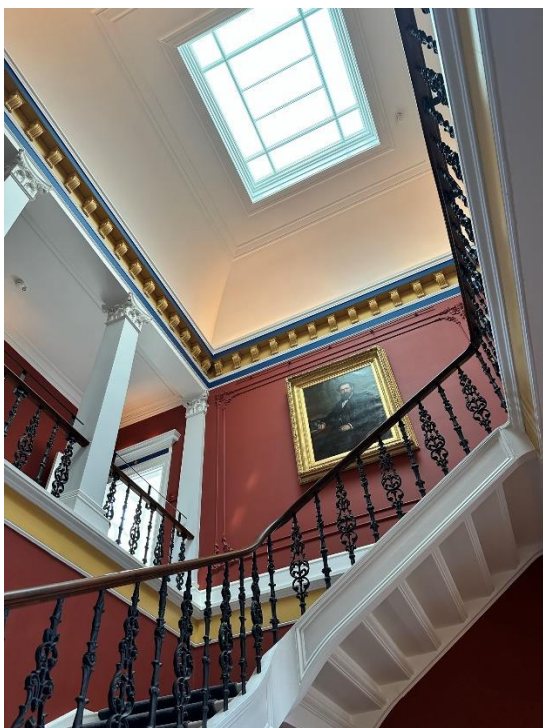
Trapphuset med gjutjärnsräcken, pelare, taklister, stuckatur och spröjsad taklanternin

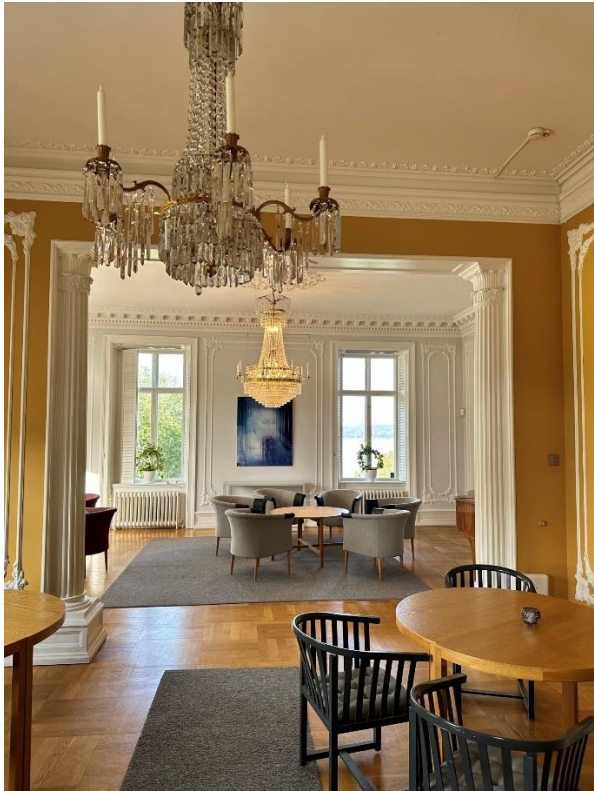
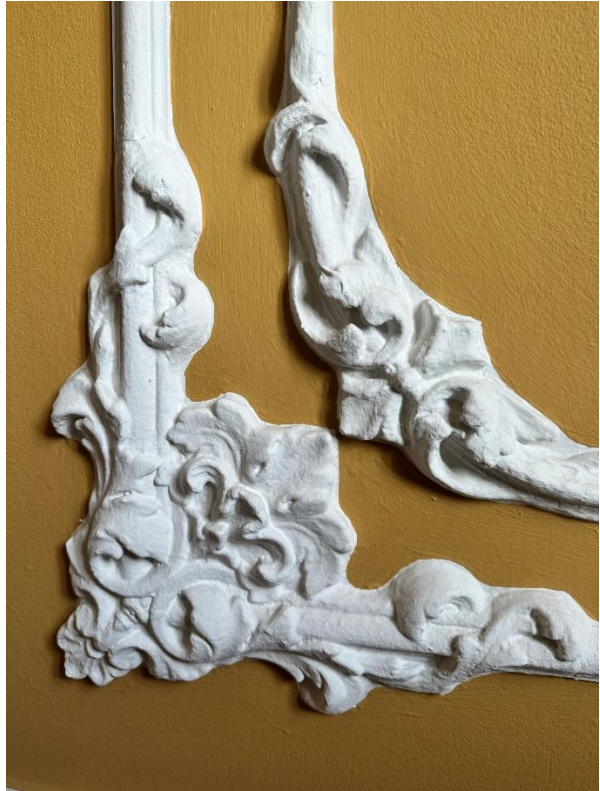
Salongen på första våningen med ekgolv, rikt profilerade listverk, stuckaturer på väggfält och i tak, äldre takkrona samt kolonner. Detalj t.h. visar dekorerad fältindelning på vägg av stuck.

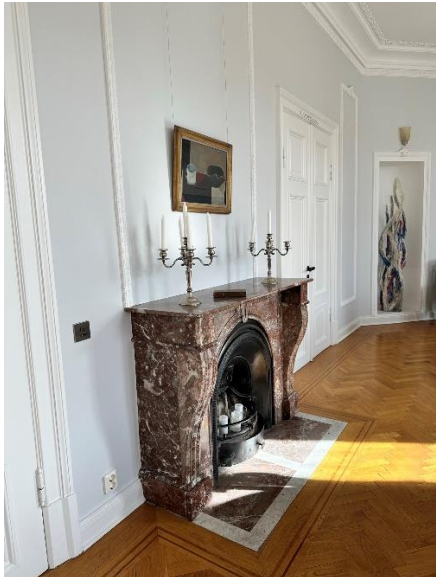
Matsalen med öppen spis av natursten. Ekgolv lagt i fiskbensmönster med fris.

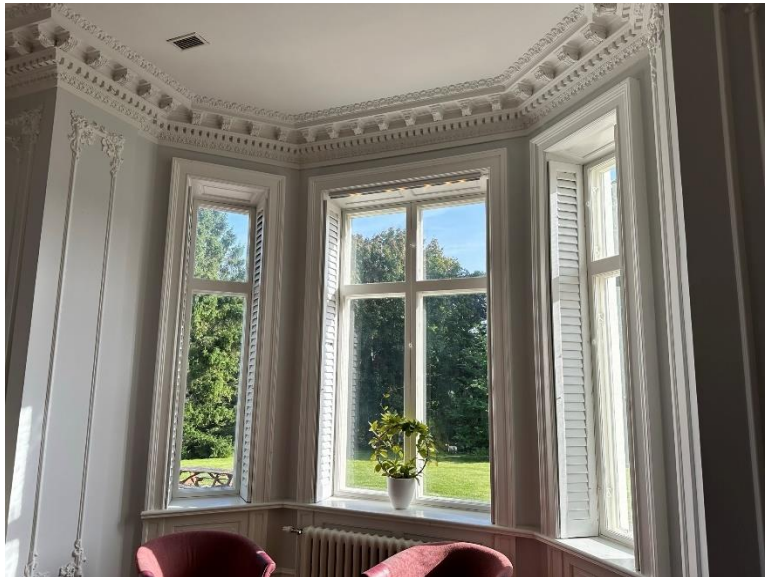
T.h. burspråk med ursprungliga korpostfönster med fönsterluckor av trä med jalusipanel och rikt utsmyckade väggar och tak med friser.

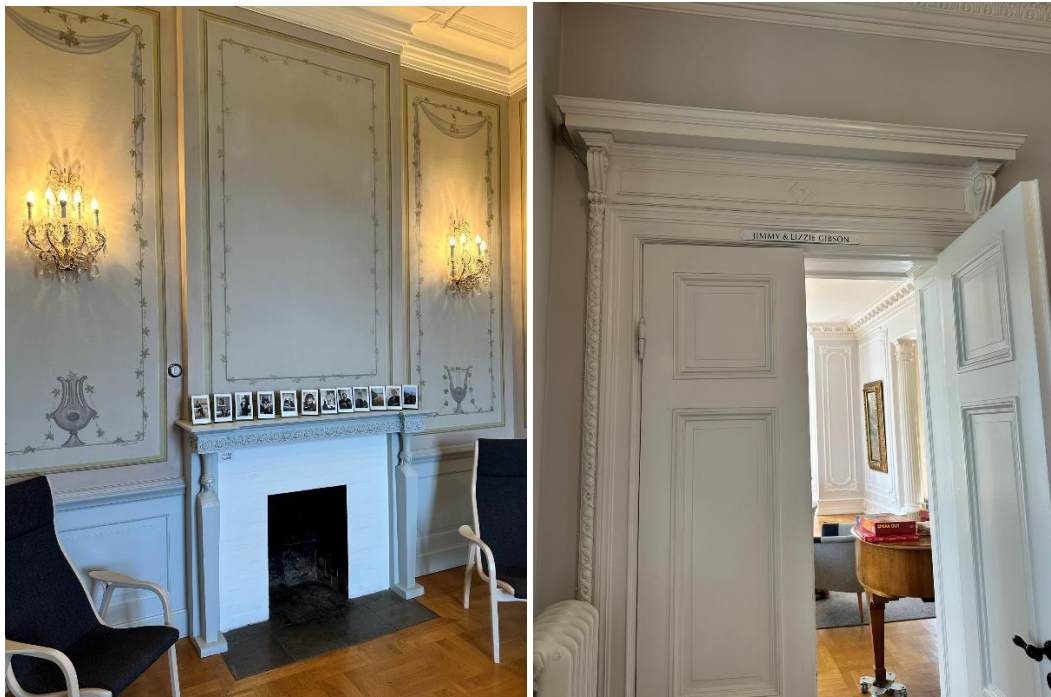
Interiör med öppen spis, väggmålningar samt spegeldörrar med omfattningar.

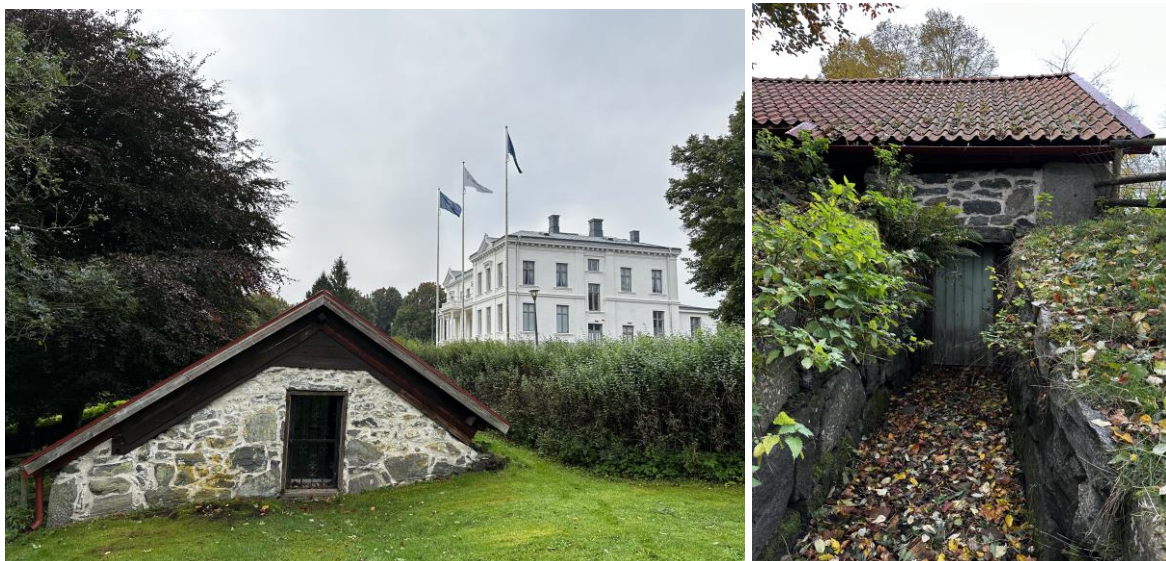
Isboden placerad i sluttningen ner mot sjön med naturstensfasader och sadeltak. På östra sidan finns en naturstensmurad gång där isen drogs för att sedan placeras i byggnaden.

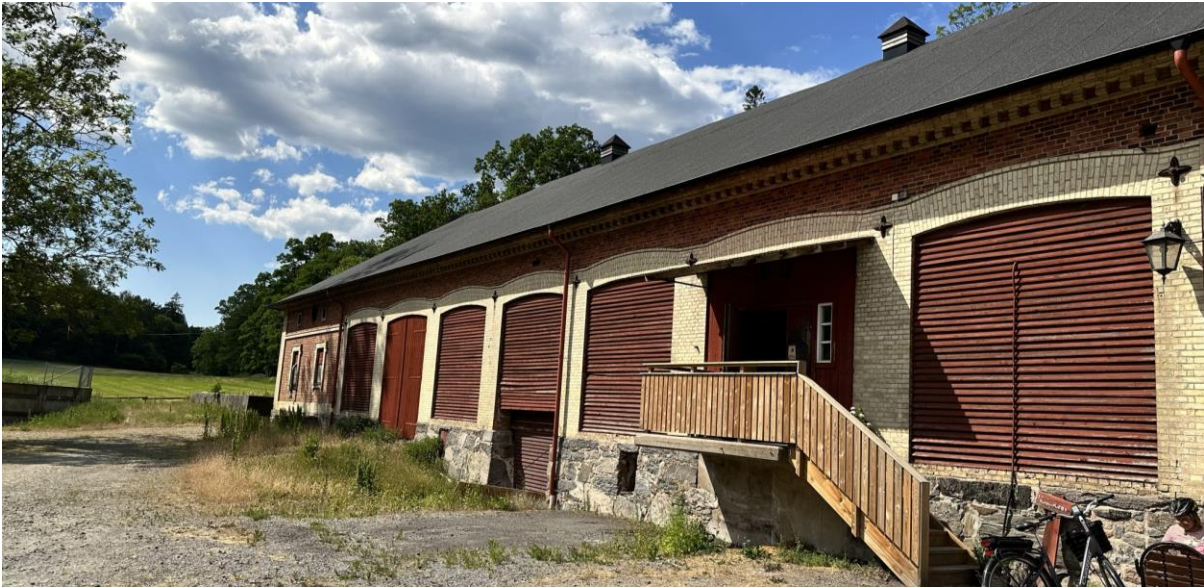
Norr om Jonsered säteris huvudbyggnad fanns tidigare en äldre ladugårdsbyggnad som revs under 1800-talet. 1871 uppfördes en ny ladugård ca 150 meter väster om den gamla, efter ritningar av John James Gibson som han utförde som examensarbete på sin ingenjörutbildning. Ladugården rymde omkring 45–50 nötkreatur, 10 arbetshästar och ett vagn- och ridhäststall. Under byggnadens norra del fanns teknik för gödselutkörning och i den södra delen fanns källare för rotfrukter. Mellan dessa fanns även ett maskinutrymme. Ladugårdens formspråk i rött tegel med gula omfattningar anknyter starkt till Jonseredes fabriker och byggnaderna nere i samhället.

Byggnaden är uppförd med fasader i tegel och är formad som ett U, öppen mot berget i norr. Den står på en kraftig grund i huggen och fogad natursten. I söder är denna relativt hög.

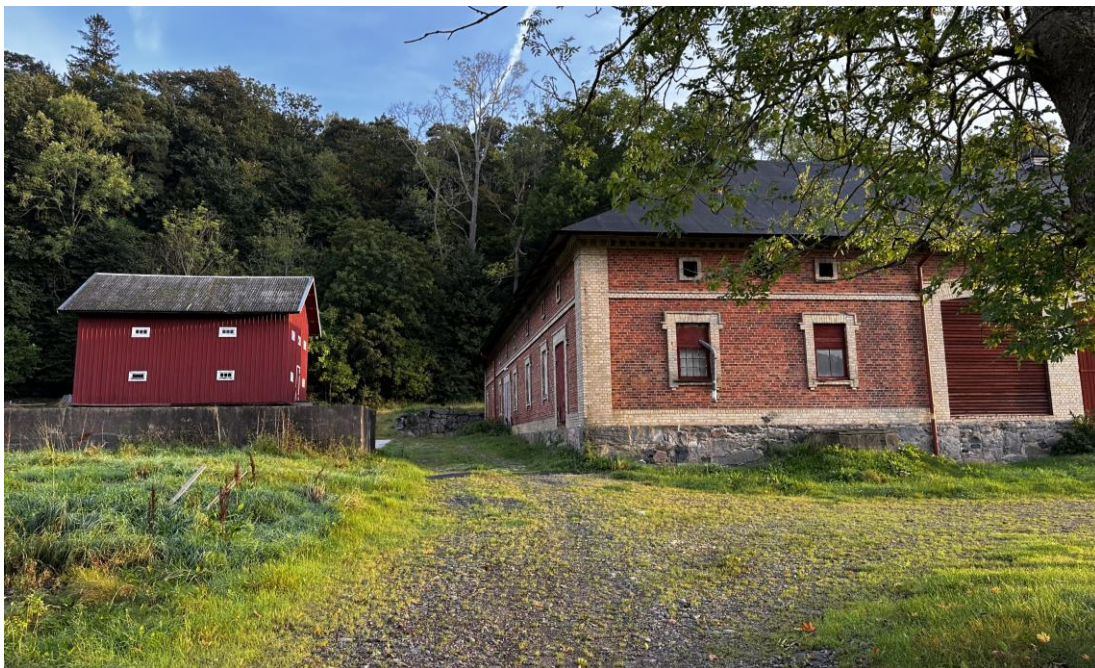
Ladugården med magasinet.

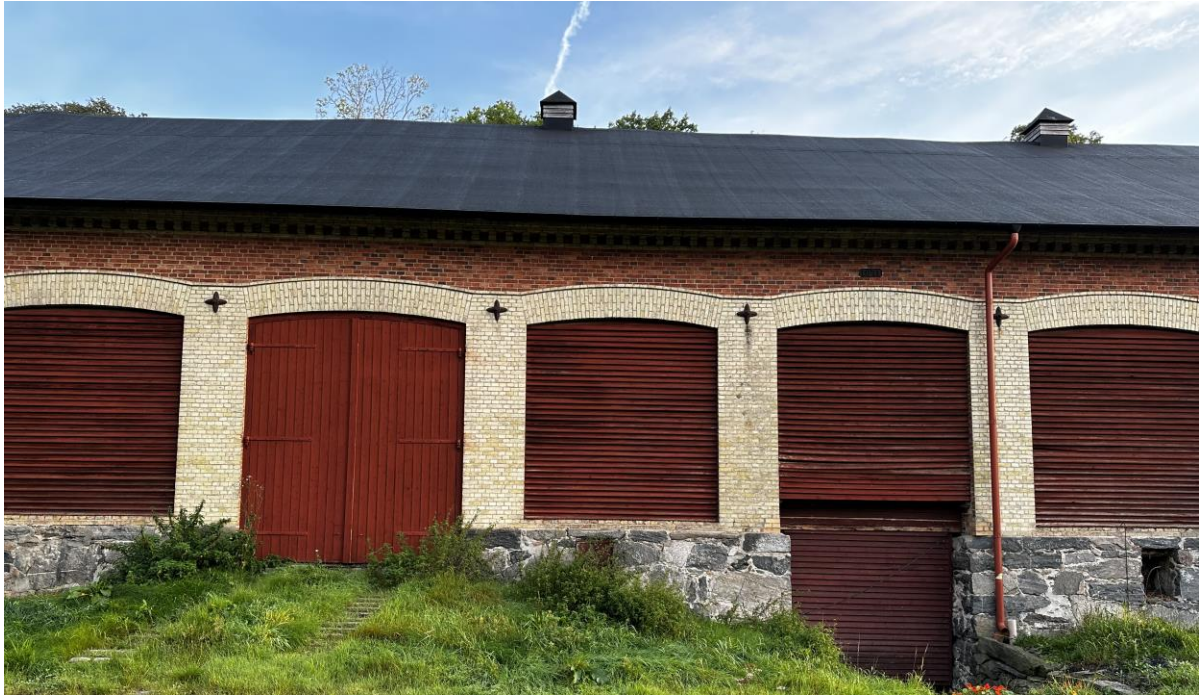
Ladugården med fasader i rött och gult mönstermurat tegel. En svagt böljande tegellist löper mellan tegelpartierna. I fasaderna syns även dekorativa ankarlut av gjutjärn. Framför den stora pardörren syns en upphöjning i mark belagd med natursten. Till utrymmet i källaren leder stenlagda sidopartier samt en gång. Båda är viktiga egenskaper för att få förståelse och kunna avläsa hur byggnaden har använts.

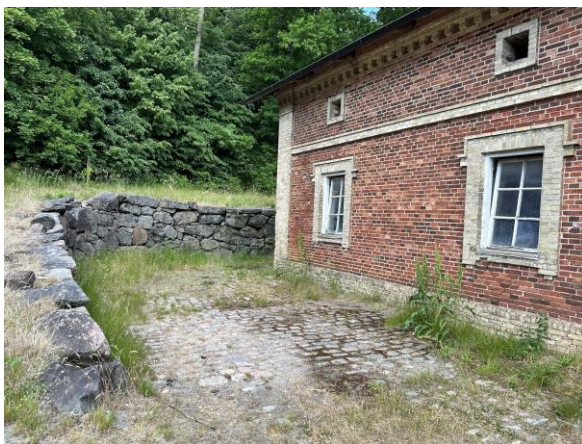
Ladugården med ursprunglig stenläggning i mark samt hög och välvd fältstensmur.

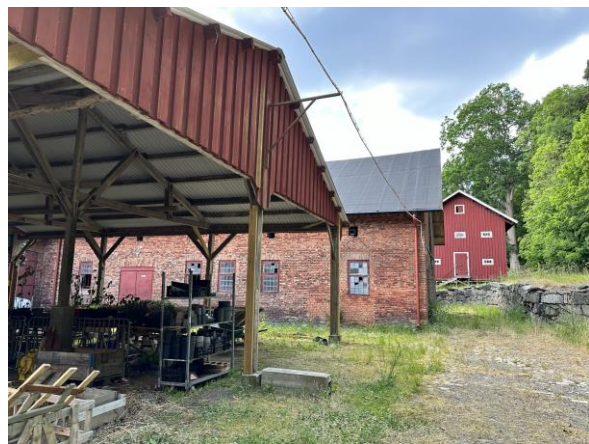
Gårdsmiljön med den senare tillkomna öppna takkonstruktionen.

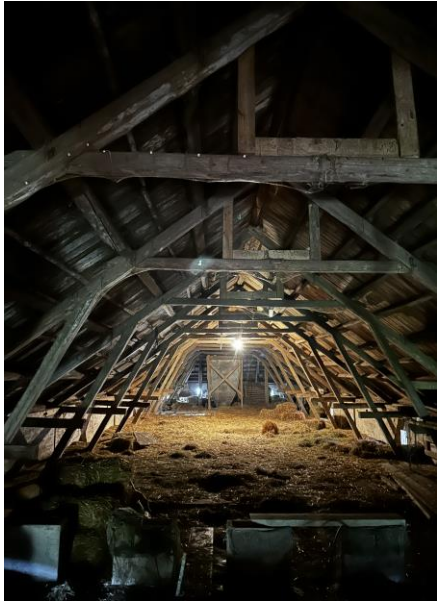
Takstolarna av trä uppe på loftet.

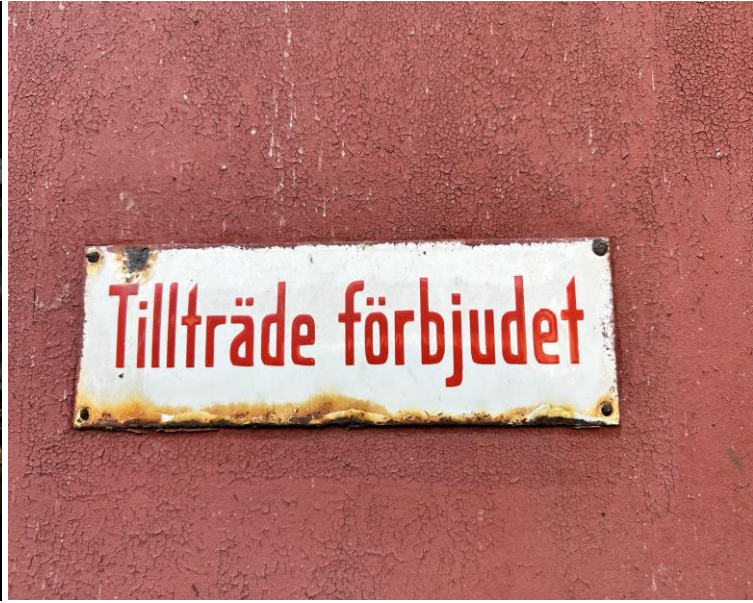
Äldre skylt på ladugårdsväggen.

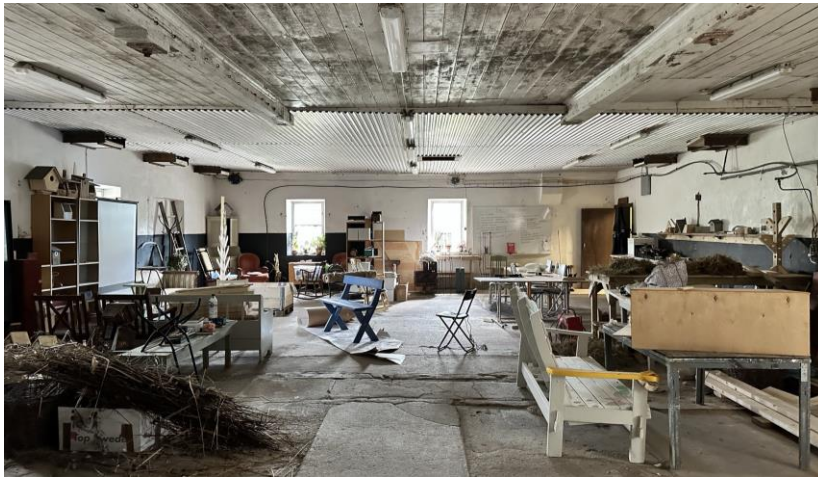
Bild på ladugårdens östra del interiört med ett större rum som tidigare var ett stall för hästar, med gjutet betonggolv, putsade väggar, spröjsade fönster i djupa fönsternischer samt träpanel i taket. Taket har på senare tid kompletterats med korrugerad plåt. Rummet i gult visar nuvarande entrén.

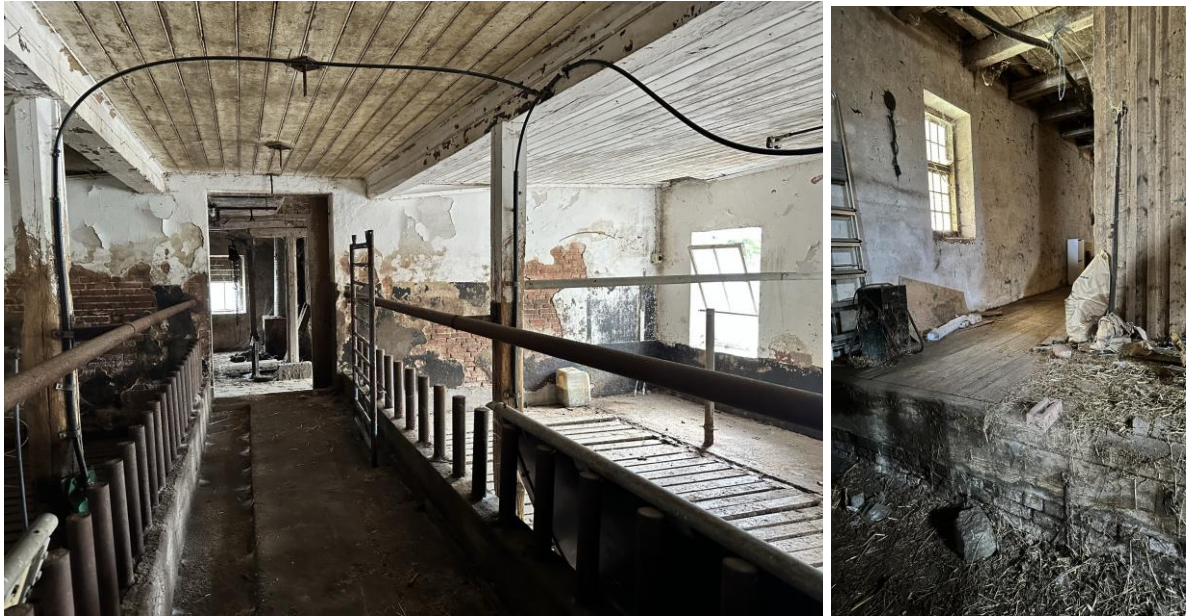
I de västra delarna av ladugården finns ett stall med djurbås. Här syns en äldre träkonstruktion med takbalkar och pelare av trä med avfasade kanter samt inklätt tak med pärlspontspanel. Anslutande rum har bjälklag i olika nivåer. Material som förekommer är både trä, tegel och vitkalkad puts.

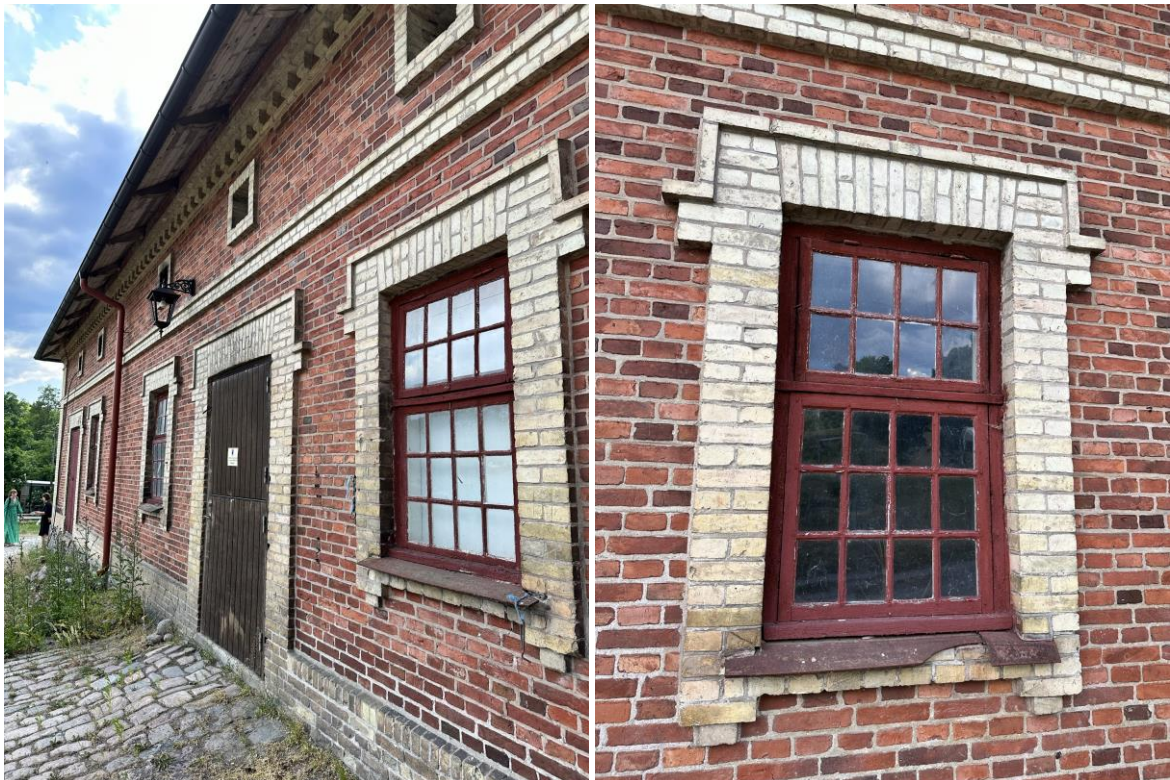
Ladugården mot öster med tegelfasader med mönsterlagt tegel i flera olika nyanser. T.h. ett ursprungligt småspröjsat 2-luftsfönster med solbänk (fönsterbleck) av gjutjärn.

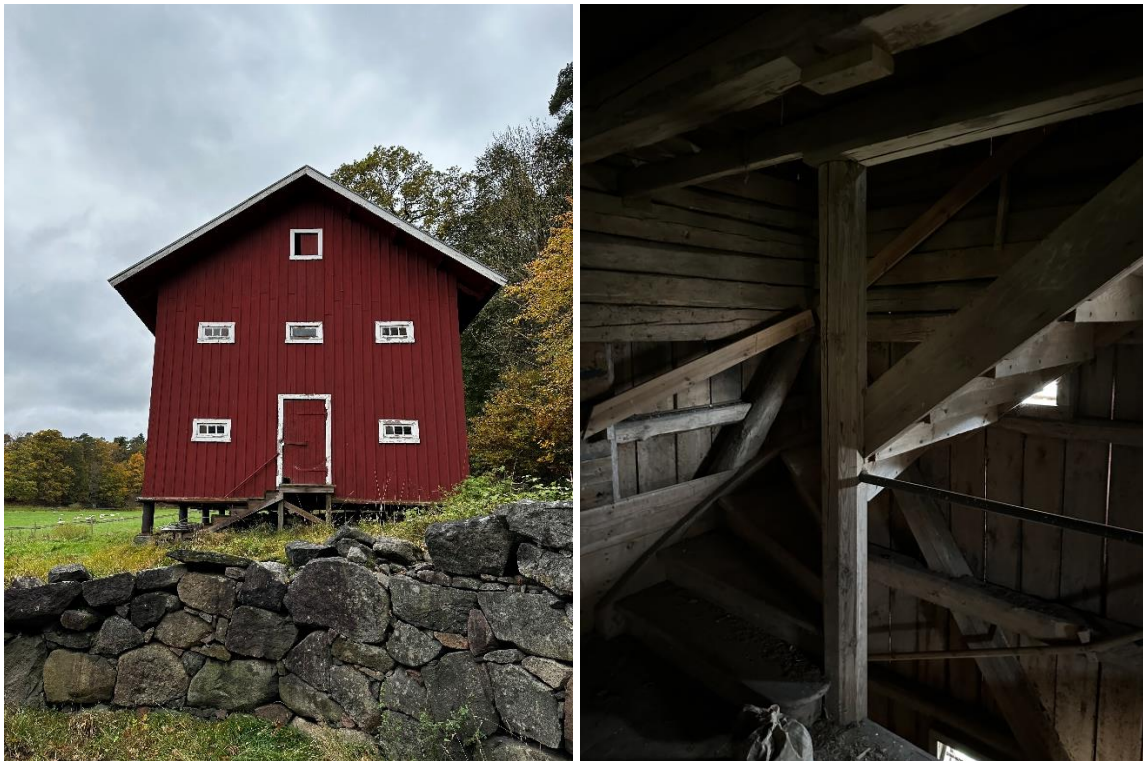
Sädesmagasinet är sannolikt uppförd på 1870-talet, strax efter ladugårdens tillkomst. Det är placerat strax väster om ladugården och uppförd i två våningar i trä, uppbyggen på gjutna järnplintar placerade på natursten. Fasaden är klädd med rödmålad locklistpanel, sannolikt målad med slamfärg. Byggnaden har vitmålade småspröjsade fönster och en rödmålad trädörr med vita foder. En enkel trappa i obehandlat trä leder upp till entrédörren. Sadeltaket är klätt med svartmålad plåt. Interiört syns byggnadsstrukturen med kraftiga träbalkar i bjälklagen och resvirkeskonstruktion i väggar. Ritning till en liknande byggnad på fastigheten Högen finns från 1892. Fastigheten ägs idag av PartilleBo.

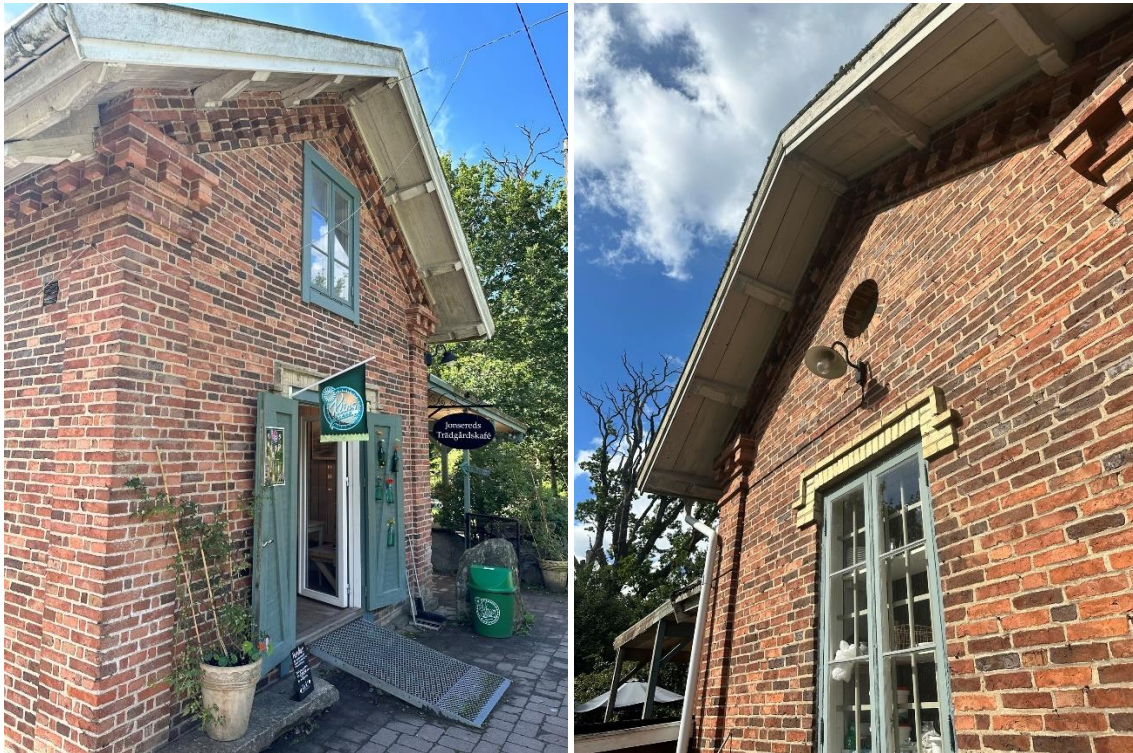
Grindstugan är en mindre byggnad uppförd i rött tegel med klassicistiskt formspråk med sadeltak klätt med tegelpannor. Troligen är den tillkommen vid samma tid som ladugården på 1870-talet. Byggnaden har tidigare varit tjänstebostad för ladugårdsförmannen och var då inrett med ett rum och kök. På senare år användes det som häststall men idag drivs det som kaféverksamhet med det passade namnet Grindstugan.

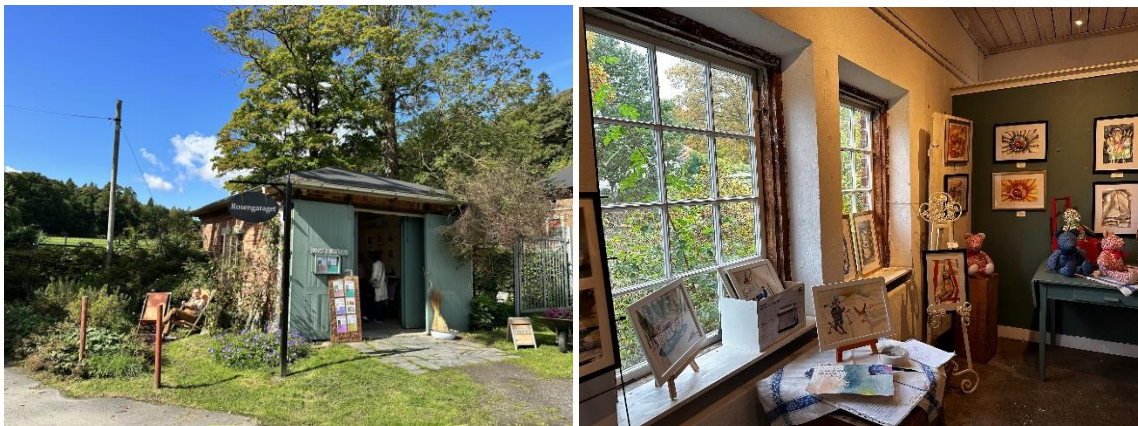
Garaget är en mindre enplansbyggnad uppförd i tegel med klassicistiskt formspråk och svagt sluttande tälttak. Byggnaden står på huggen sten och både bärande vägg och fasad är av rött tegel. Fasaderna smyckas av tegelmurade hörnkedjor samt tegelöverstycken vid fönsterna och till baddörren. Byggnaden anknyter genom sin tegelarkitektur samt småspröjsade fönster och trädörrar till både ladugården och grindstugan. Samtliga fönster är ursprungliga småspröjsade enluftsfönster målade i en grågrön kulör. Samtliga fönster har även solbänkar i gjutjärn med avrinningskårar, (fönsterbleck), vilka även återfinnes på ladugården. (Sannolikt tillverkade på gjuteriet i Jonsered). Garageporten mot öster består av två hängande skjutdörrar i trä, målade i samma grågröna kulör som fönstren, de är monterade på en gjutjärnsskena. På fasaden mot väster finns även en äldre trädörr. Taket är ett tältformat tak klätt med svart papp. Nuvarande utförande är troligen relativt likt det ursprungliga utseendet på byggnaden. Interiört har garaget ett gjutet betonggolv med en rektangulär trälucka som ramas in av en järnbalk, centralt placerad i golvet.

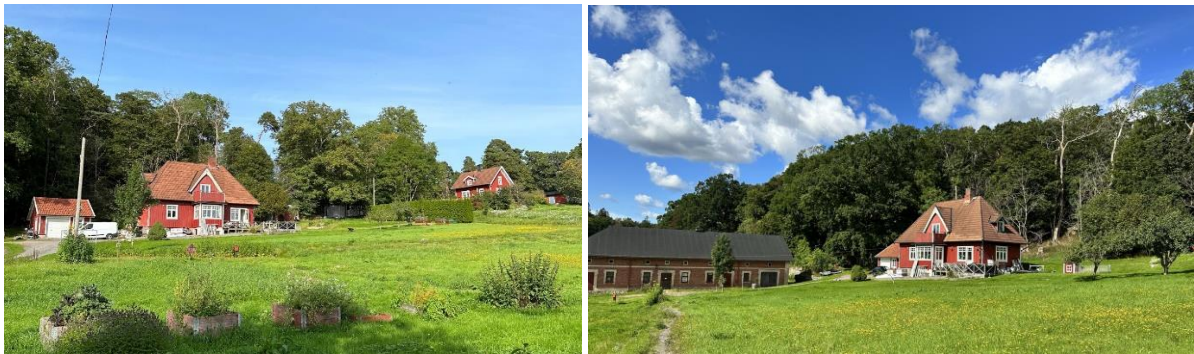
F.d. kuskbostaden i anslutning till ladugården. Längre bort till höger syns f.d. drängstugan.

Fastigheten är en före detta tjänstebostad med nationalromantiskt uttryck och är troligen byggd i början av 1900-talet. Huset är uppfört i trä med brant valmat tegeltak i ett och ett halvt våningsplan. Utifrån planritningar med två separata entréer, syns att det ursprungligen sannolikt bott två kuskfamiljer i bygganden.

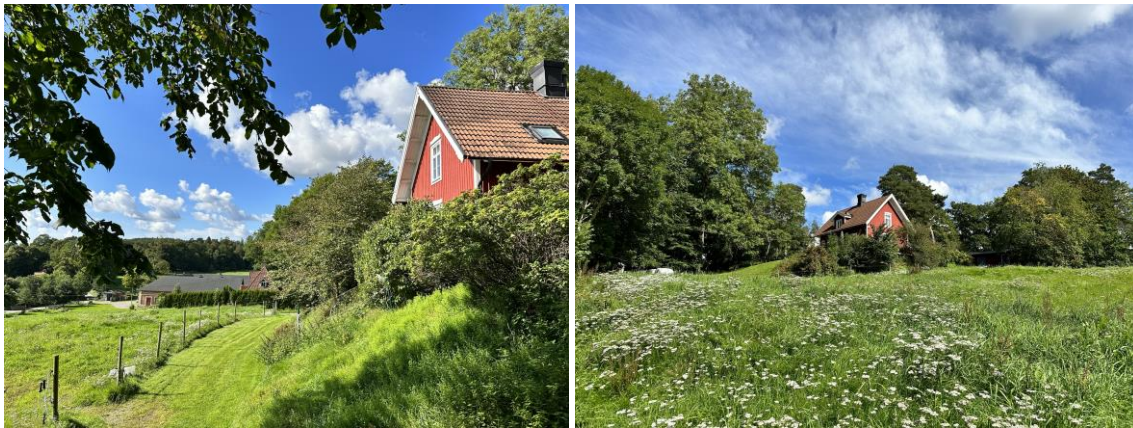
Byggnaden som är uppförd i ett och ett halvt våningsplan, ligger högt på en sluttning i norr och är en före detta tjänstebostad, troligen uppförd i början av 1900-talet. Huset har vissa nationalromantiska samt drag av klassisk svensk träarkitektur. Fasaderna är klädda i rödmålad stående locklistpanel med utspringande takfot med profilerade konsoler av trä samt sadeltak klätt med tegelpannor. Fönster och dörrfoder är vitmålade och de flesta fönster har profilerade överstycken. Fönsterna är tvåluftsfönster av trä som är spröjsindelade i sex rutor. På husets södra och västra sida finns en altan med räcke byggd i trä, målade i en röd och vit kulör. Mot väster finns även en takkupa med ett tvåluftsfönster. Skorstenen är inklädd i svart plåt.

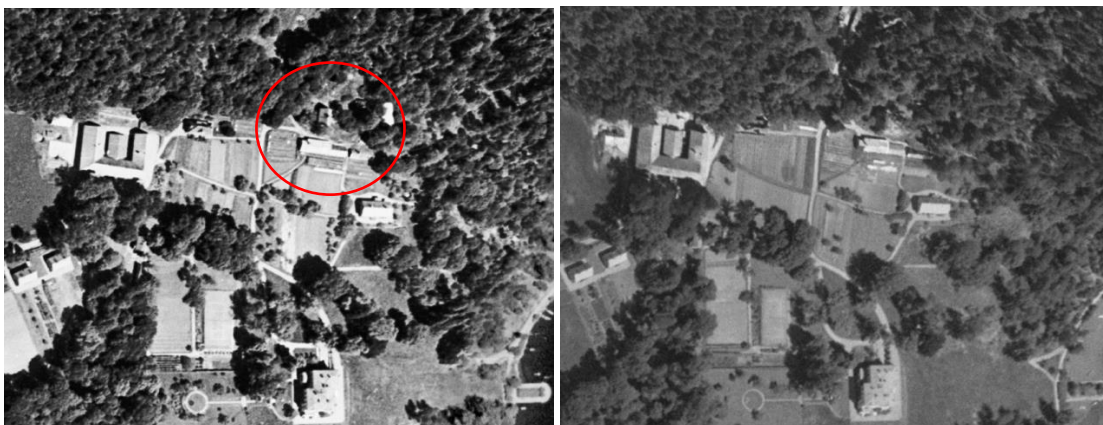
Flygfoto från ca 1960 och ca 1975 – Lantmäteriet. Här syns byggnaden i norr med anslutande byggnader för handelsträdgården (med röd ring på fotot) som idag är rivna.

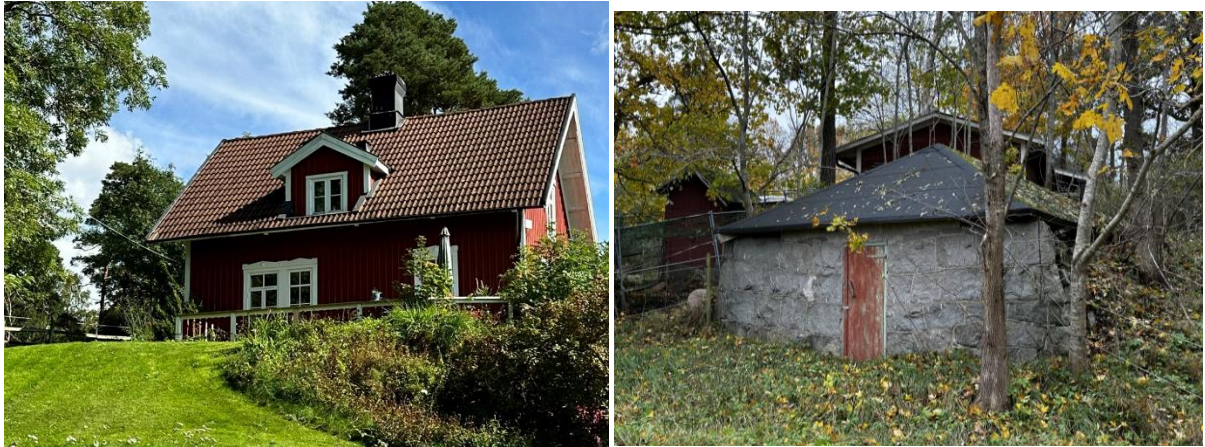
Drängstugan samt jordkällaren av natursten.

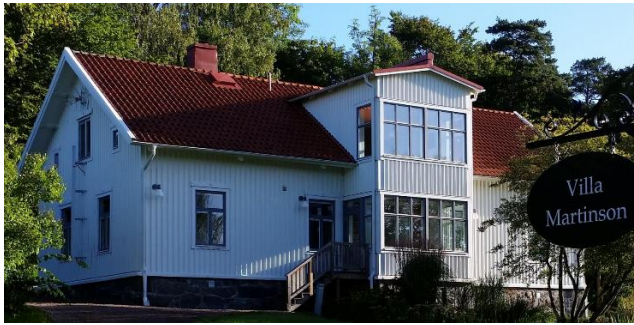
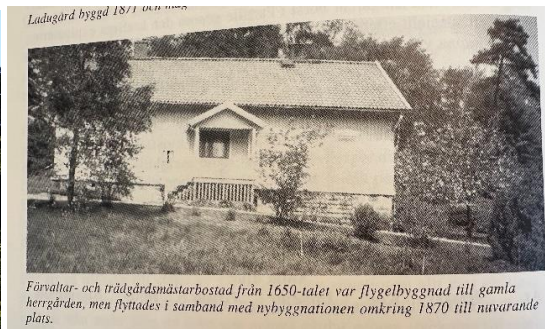
Villa Martinson, en av flyglarna från det gamla Jonsereds säteri från 1600-talet som flyttades till dess nuvarande plats då den nya herrgården uppfördes.

Byggnaden utgör en av flyglarna till gamla Jonsereds säteri som flyttades till dess nuvarande plats i samband med uppförandet av herrgården 1868. Således är detta sannolikt den äldsta byggnaden i kulturmiljön. Byggnaden bedöms vara från omkring 1650-talet.

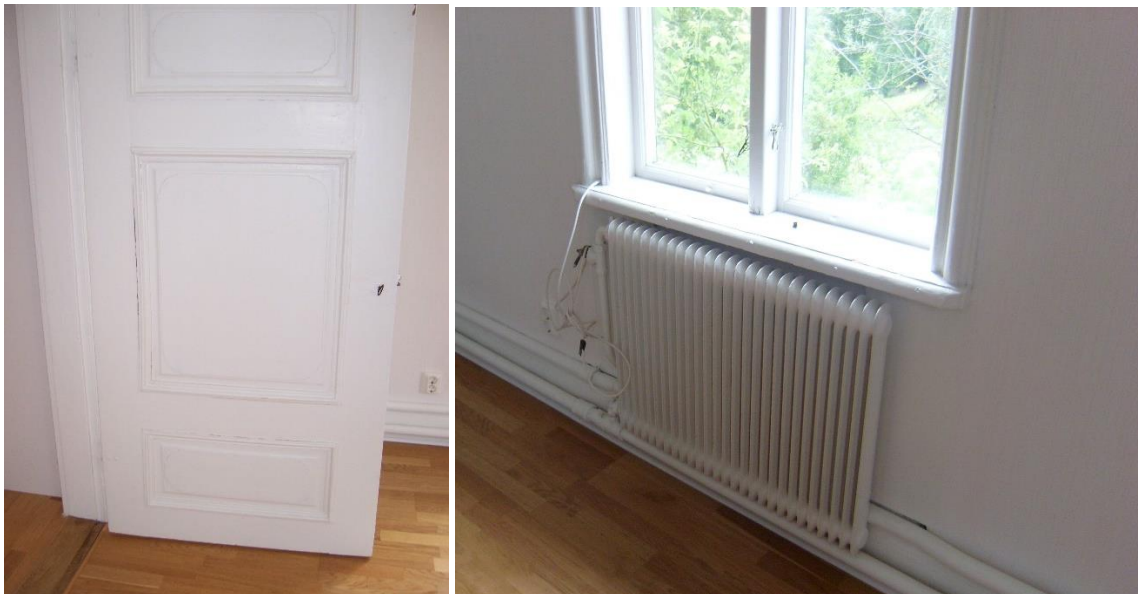
Äldre spegeldörrar samt profilerade snickerier som bevarats i byggnaden. Bilder från Partillebo.
