Naturvärdesbedömning för Jonsereds fabriksområde 2013

- En naturvärdesbedömning för miljöerna i och kring Sävån vid Jonsereds fabriksområde, Partille kommun

Rapport

Partille kommun

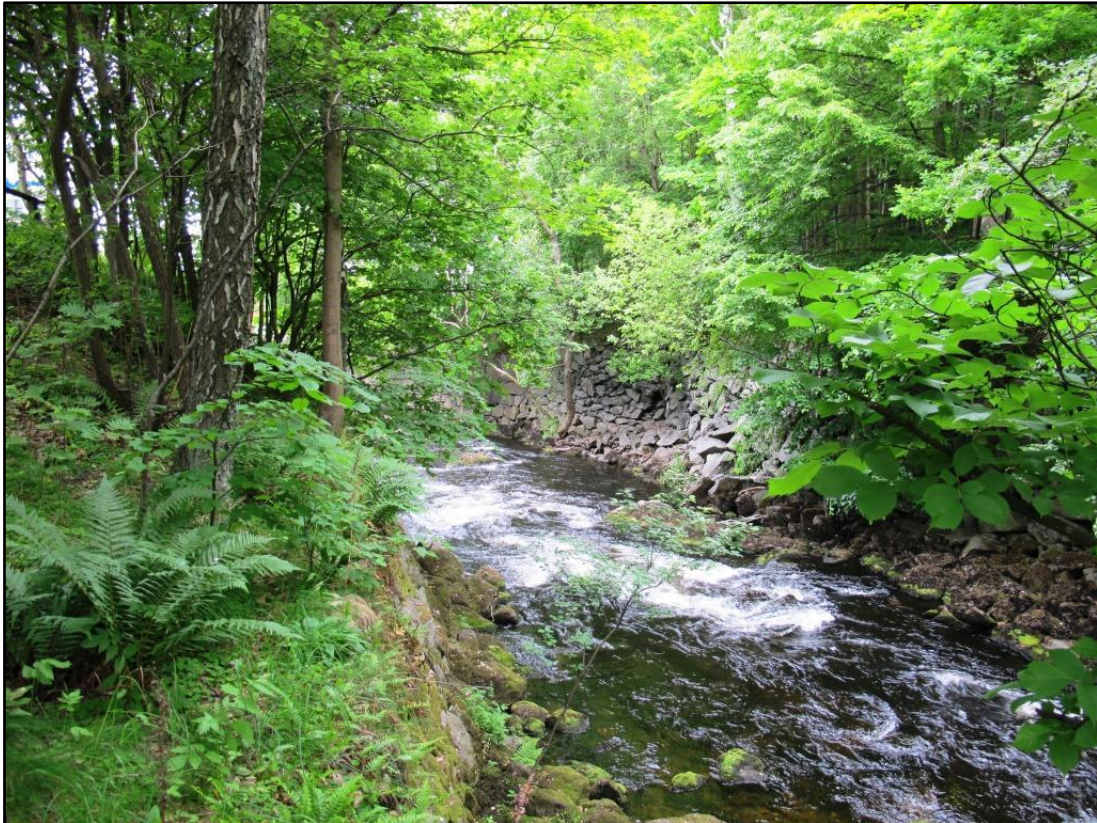
Bild 1. Säveåns inlopp in i planområdet.

Åsträckan längsmed fabrikens nordöstra del karakteriseras av snabbt rinnande vatten omgivet av murade erosionsskydd på båda sidor (bild 1). Botten i denna del av ån utgörs av större stenar och block. Stenarna täcks av sötvattensmossor (huvudsakligen släktet *Fontinalis*), trådalger (av släktet *Lemanea*), och svampdjur (*Ephydatia*). Enstaka dammuslor och relativt rikligt med ärtmusslor observerades.

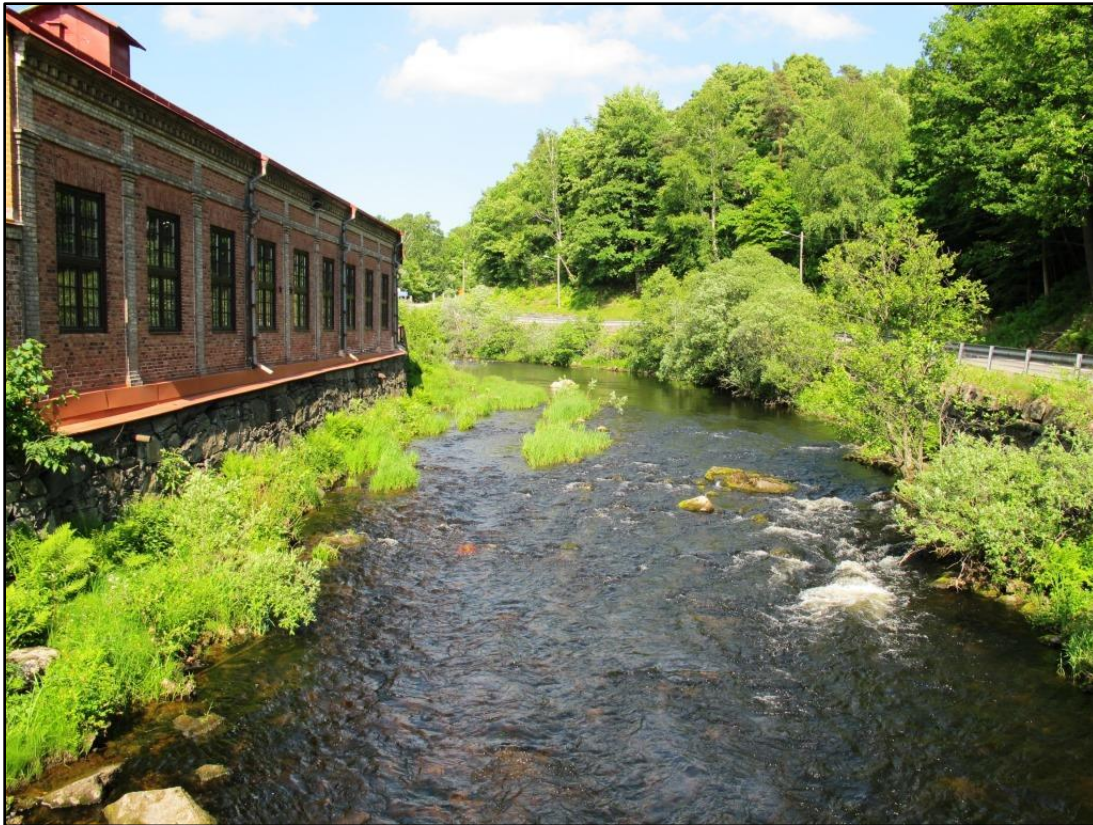
Bild 2. Säveån i nordöstra delen av planområdet.

Längre söder ut minskar strömhastigheten och bottensubstratet byts gradvis ut mot mindre sten (bild 2). Även detta område har en riklig mossvegetation, men här förekommer även kärlväxter som slingor, natar och låtkar. I detta område observerades rikligt med laxyngel (ca 5 cm i storlek), stensimpa (typisk art för naturtypen) och ål (akut hotad).

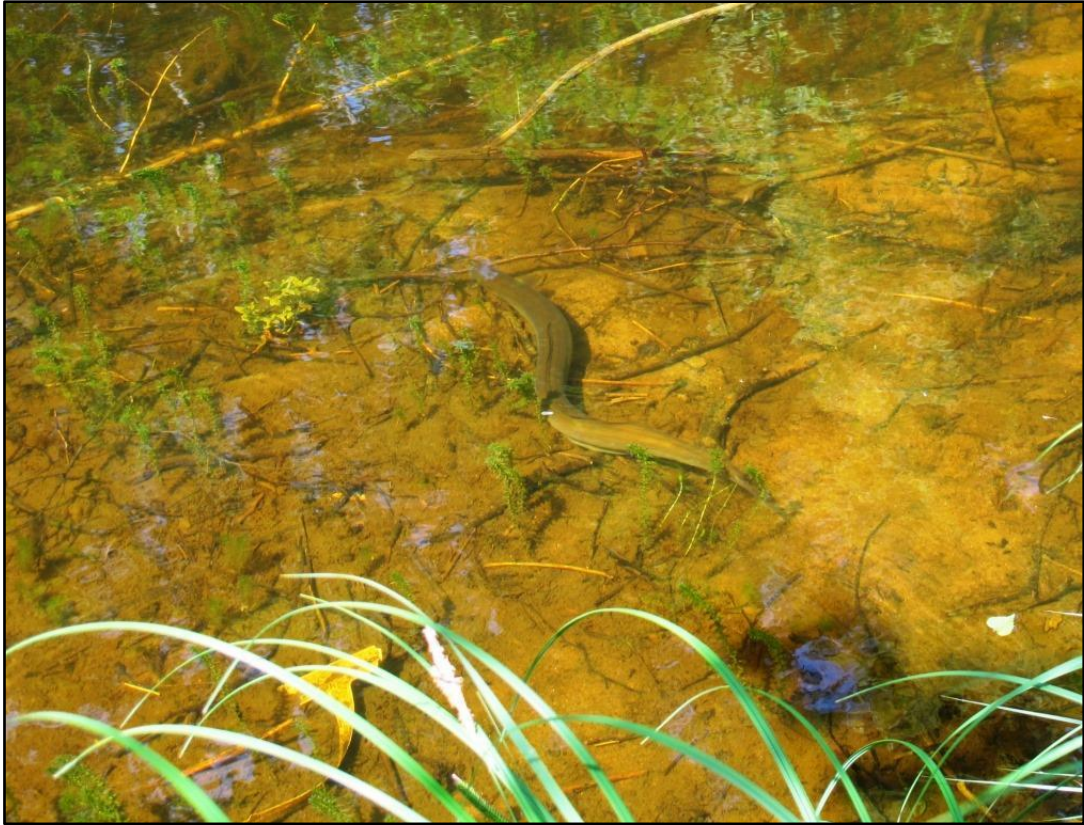
Bild 3. Ål i den södra delen av fabriksområdet.

Mot Fabrikens södra udde ökar vattendjupet i krökens yttre delar och strömhastigheten minskar ytterligare. Bottensubstratet blir här finare och sedimentbelastningen är uppenbart högre. Bottenvegetationen är betydligt sparsammare i mittfåran till följd av begränsat ljusgenomsläpp. Däremot förekommer rikligt med dammusslor och ärtmusslor. Strandlinjen består av bredare strandremsor, där typiska strandarter som bladvass, starrarter, vattenmärke och topplösa dominerar. Mängden dammusslor ökade i detta område samt ål (bild 3) och laxyngel återfanns.

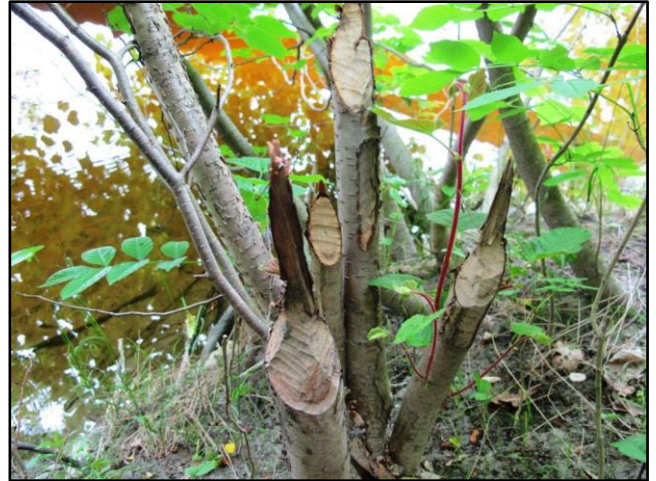
Bild 5. Gnagmärken efter bäver vid backens östra del.

Delar av strandlinjen längsmed Holmen utgörs av icke erosionsskyddade lerstränder med skredärr. Denna typ av strandmiljö utgör potentiella häckningsplatser för kungsfiskare och visade på ett par ställen färsk spår och gnagmärken från bäver (bild 5). Djupa håligheter återfanns under vattenlinjen i anslutning till dessa spår, vilka skulle kunna fungera som bohålor. Stora mängder laxyngel och dammusslor återfanns, samt ål observerades.

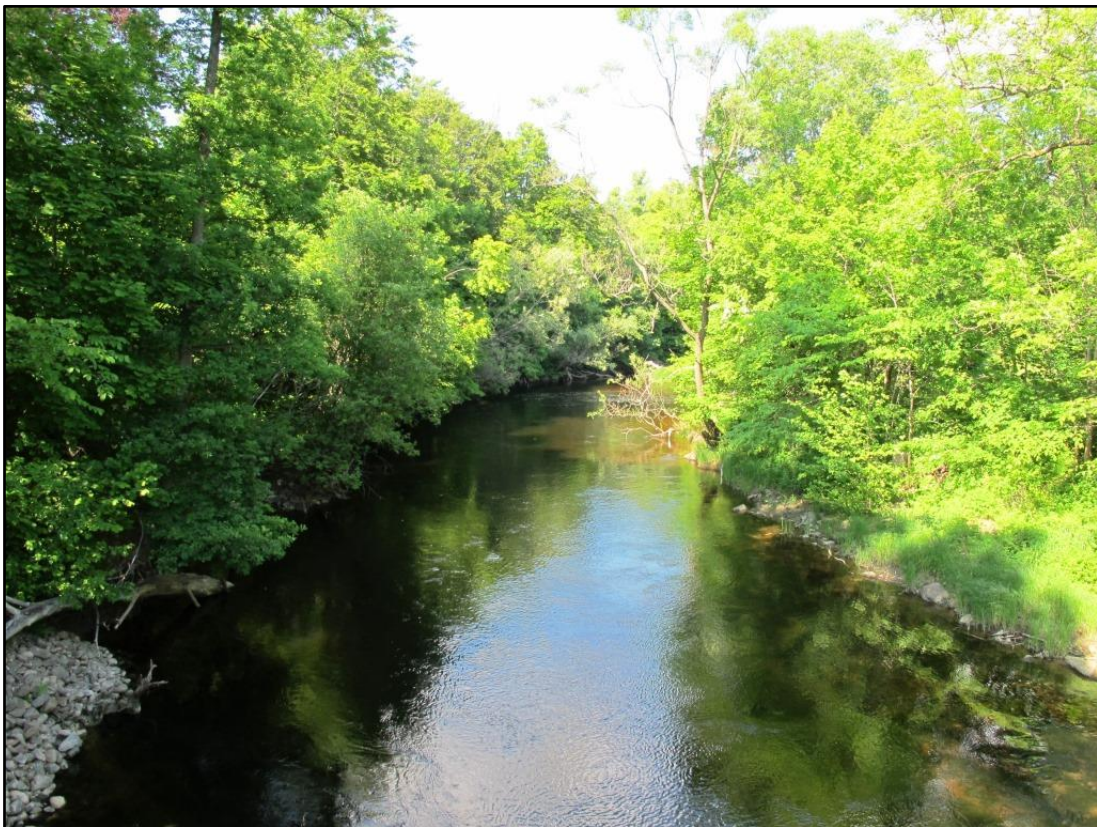
Bild 6. Växtligheten sträcker sig åter hela vägen ner mot vattnet vid Holmens västra del.

När ån når kraftverkets utflöde ökar vattenflödet betydligt och åns mittfåra blir återigen djupare. Bottensubstratet består huvudsakligen av sand och sten och växtligheten minskar avsevärt. Stränderna är här erosionsskyddade med stenrösen, varför strandvegetationen är närmast obefintlig. Åns karaktär ändras därefter inte nämnvärt längsmed Holmens västra strand, men här sträcker sig vegetationen återigen ned till vattnet (bild 6). Vid bron på Holmens västra sida observerades ett större antal laxfiskar (15-20 cm).

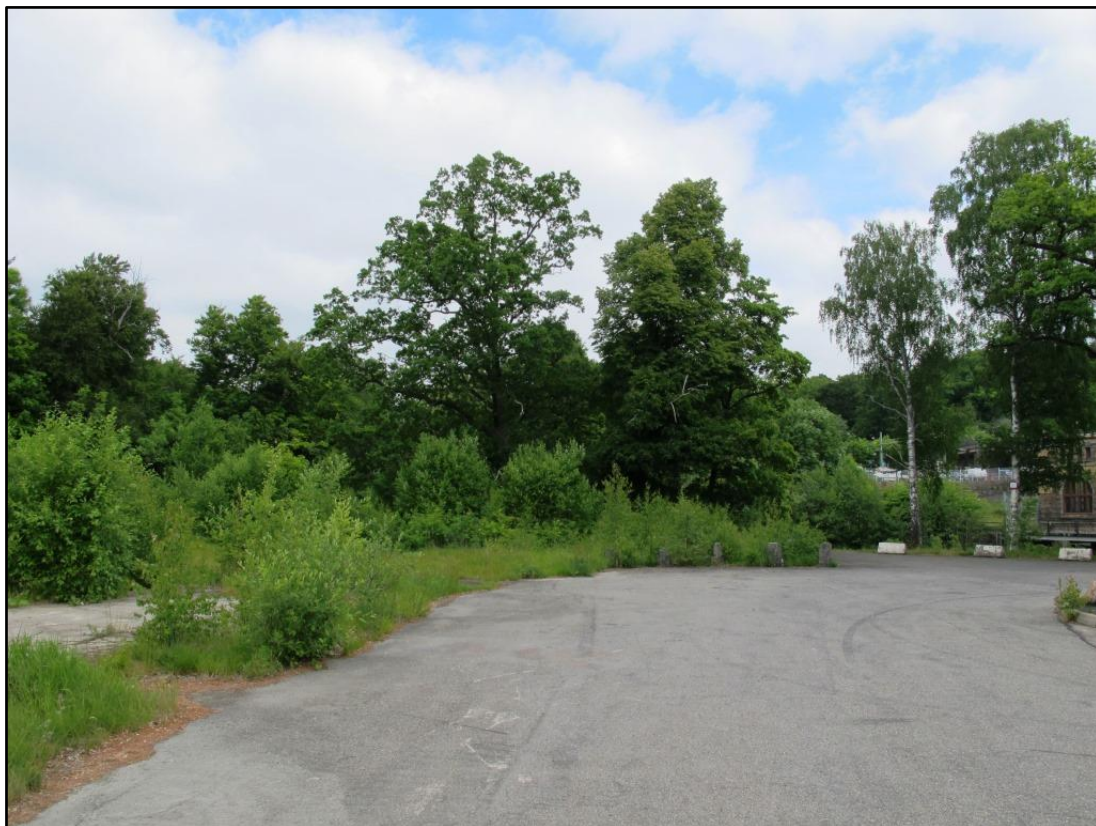
Bild 7. Innanför trädridån utgörs Holmen framförallt av hårdgjorda ytor och ruderatmark.

Vid holmens östra strand finns rasbranter vilka tidigare utpekats som lämpliga häckningsplatser för kungsfiskare (Länsstyrelsen 2007), även om inga häckande kungsfiskare rapporterats under de senaste åren. De inre delarna av Holmen utgörs av hårdgjorda ytor (asfaltsplan samt äldre fabriksbyggnader) och ruderatmark med sparsam växtlighet (bild 7).

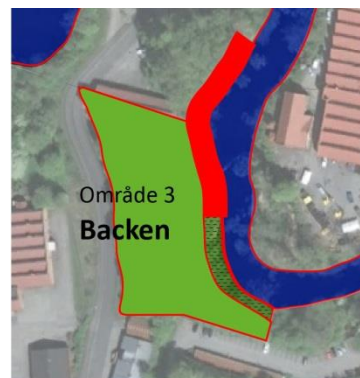
- Stranzon med höga naturvärden (Naturvärdesklass 3)
-

- Inre delar med låga naturvärden (Naturvärdesklass 5)
-

- Område med potentiella häckningsplatser för kungsfiskare

De strandnära delarna av området kan anses hysa höga naturvärden (**klass 3**), på grund av områdets värde i egenskap av skogsbeväxtad skyddszon till Sävån med delvis överhängande vegetation samt förekomst av rödlistade växtarter. Då kungsfiskare inte observerats i området på längre tid kan de historiska beläggen inte ytterligare öka naturvärdet. Övriga delar av området är kraftigt antropogent påverkade då de i dagsläget utgörs av bebyggelse och skogsslätten till stor del används som dumpningsplats för ris och kompostmaterial, varför dessa enbart kan anses utgöra låga naturvärden (**klass 5**).

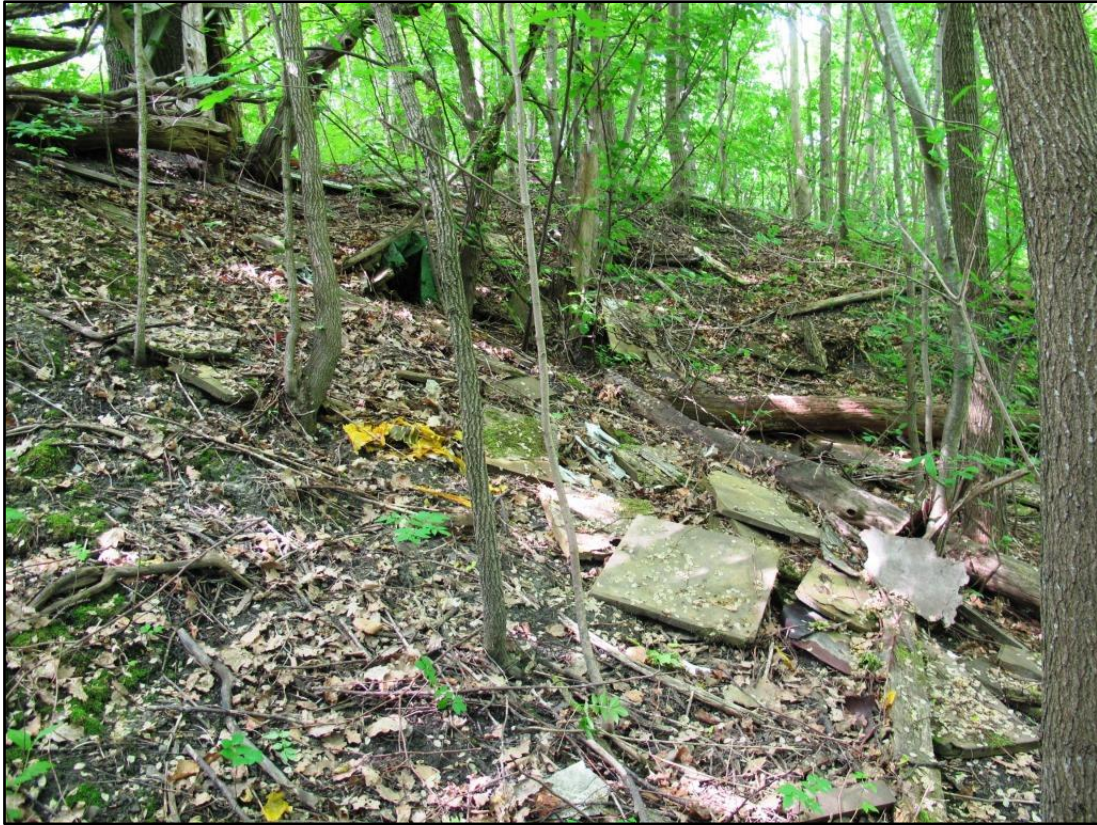
Bild 8. Backen uppvisar tydliga spår av antropogen påverkan.

Området domineras av yngre lövskog som mestadels utgörs av ek, ask, björk, hassel och lönn. Delar av området verkar användas som kompost och dumpningsplats för trädgårdsavfall (bild 8). Mycket skräp hittades under inventeringen och markskiktet i området är fattigare då det till stor del täcks av ris och gamla kvistar. Strandlinjen längsmed detta område saknar nästan helt erosionsskydd och stränderna består till stor del av lera som stundtals visar tecken på ras. Dessa rasbranter utgör potentiella häckningsplatser för kungsfiskare, men inga tecken på häckning påträffades under inventeringsarbetet.

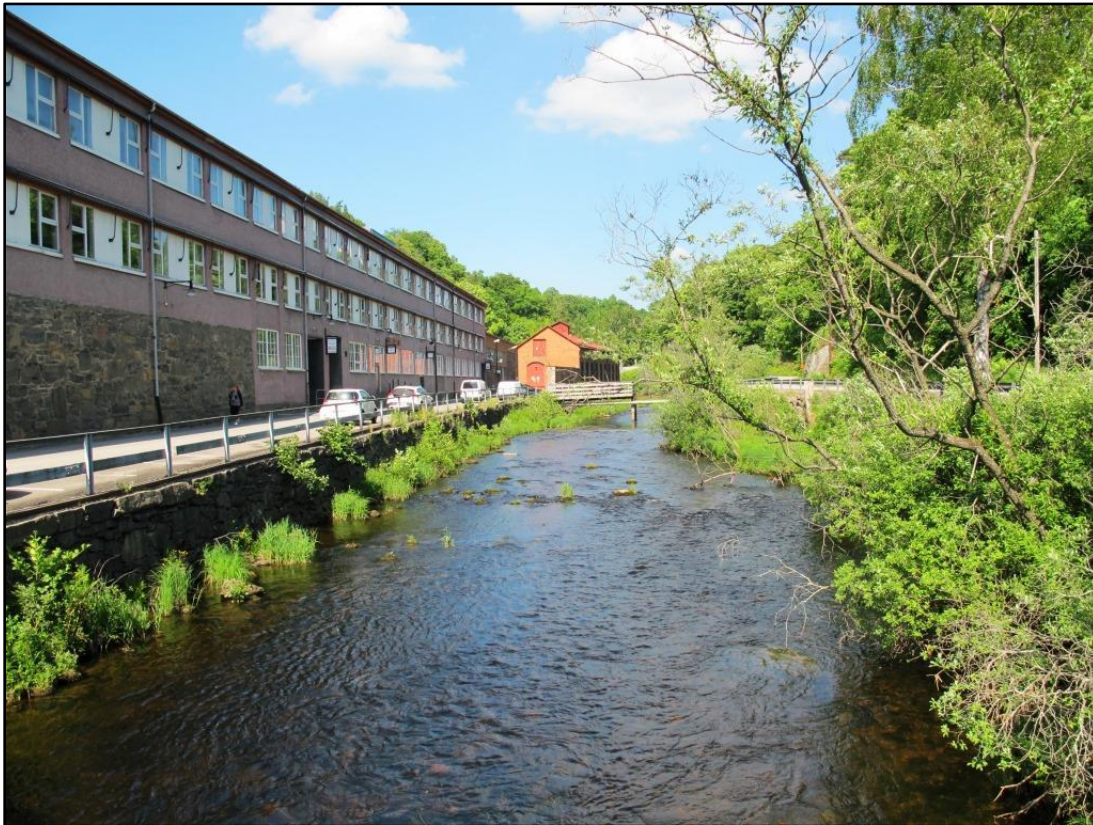
Bild 12. Åkanten längs fabriken östra sida är helt bebyggd.

Fabriksområdets norra del upptas helt av byggnader och hårdgjorda ytor som sträcker sig hela vägen fram till åkanten (bild 12), varför det inte kan hysa betydande naturvärden (**klass 5**).

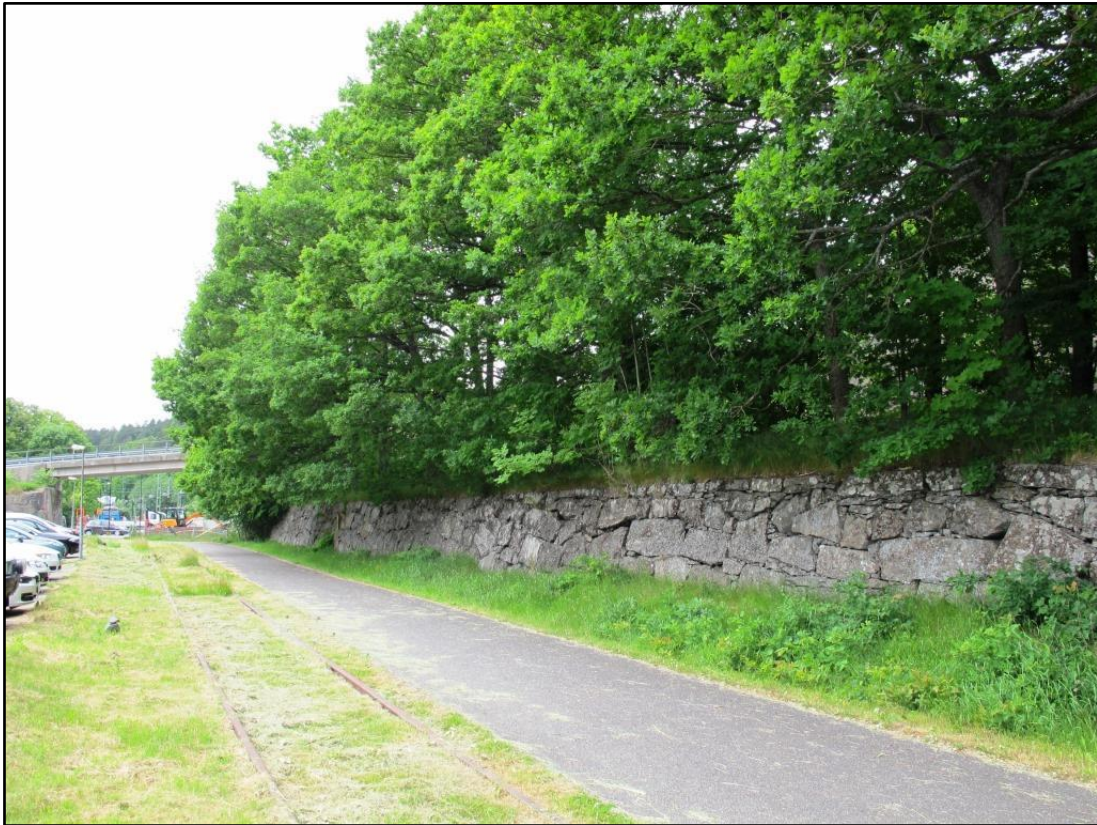
Bild 13. *Större lövträd på den uppbyggda banvallen.*

Banvallen utgörs av en skogsremsa mellan parkeringsplatsen och järnvägsspåren. Denna skogsremsa växer dock på en mur och förefaller anlagd med syfte att minska bullret från järnvägen (bild 13). Då den är artificiell saknar den naturlighet och undantas därför från naturvärdesbedömningen.
