TRAFIKUTREDNING

Jonseredsvägen samt William Gibsons väg i Jonsered

2014-12-12

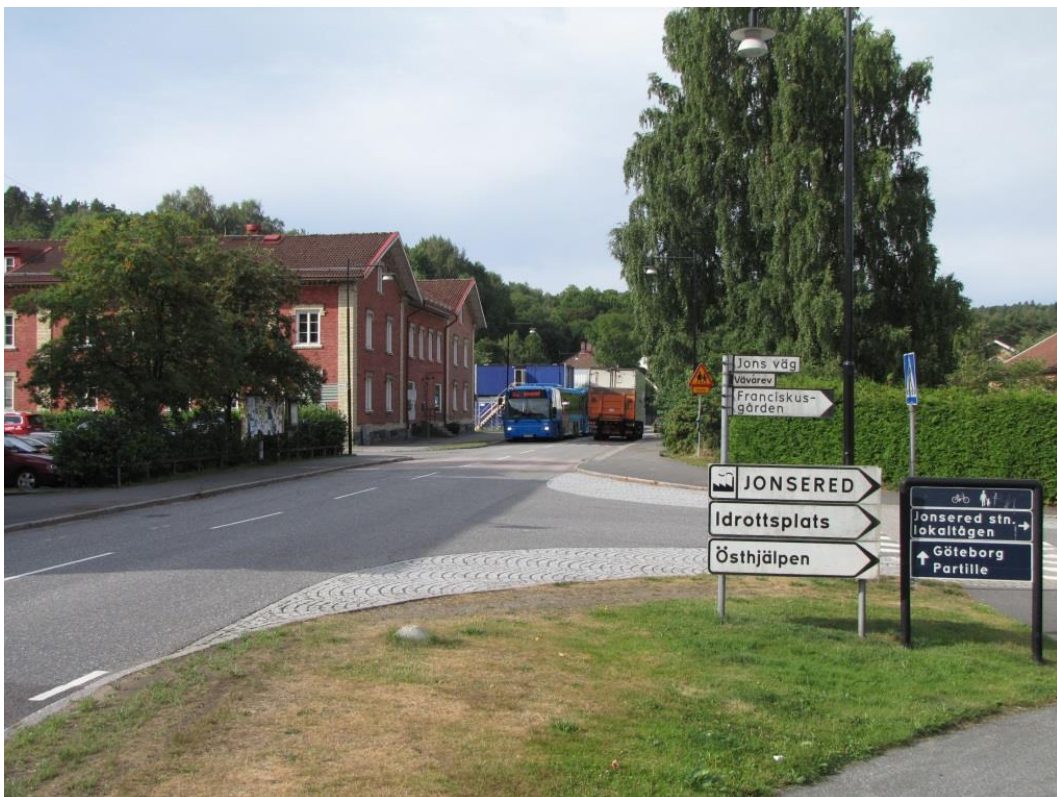
Figur 21 Två större fordon som möts på Jonseredsvägen.

- Vid busshållplats Jons väg finns en gångpassage, dock inget målat eller skyltat övergångsställe.
- Sträckan trafikeras av tät trafik med bussar i linjetrafik. Två större fordon kan mötas på Jonseredsvägen utan problem.

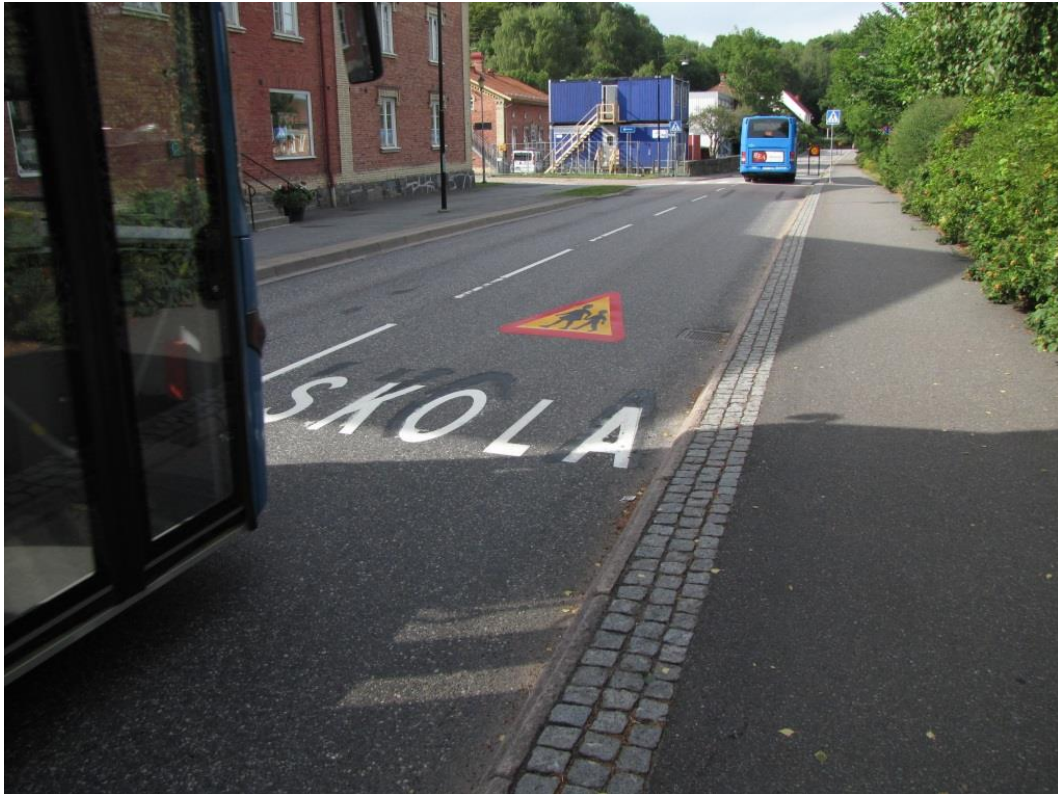
Figur 22 Varning för skola är målat på körbanan.

- Utmed vägen finns skola och förskola, Figur 22.
