Översiktlig miljöteknisk
markundersökning,
Lexby 1:95>4,
Partille kommun

Sammanfattning

Revision	Datum	Beskrivning	Författare	Granskad av
1	2024-04-24	ÖMTMU Lexby 1:95>4, Partille kommun	Daniel Jones	Per Axelsson

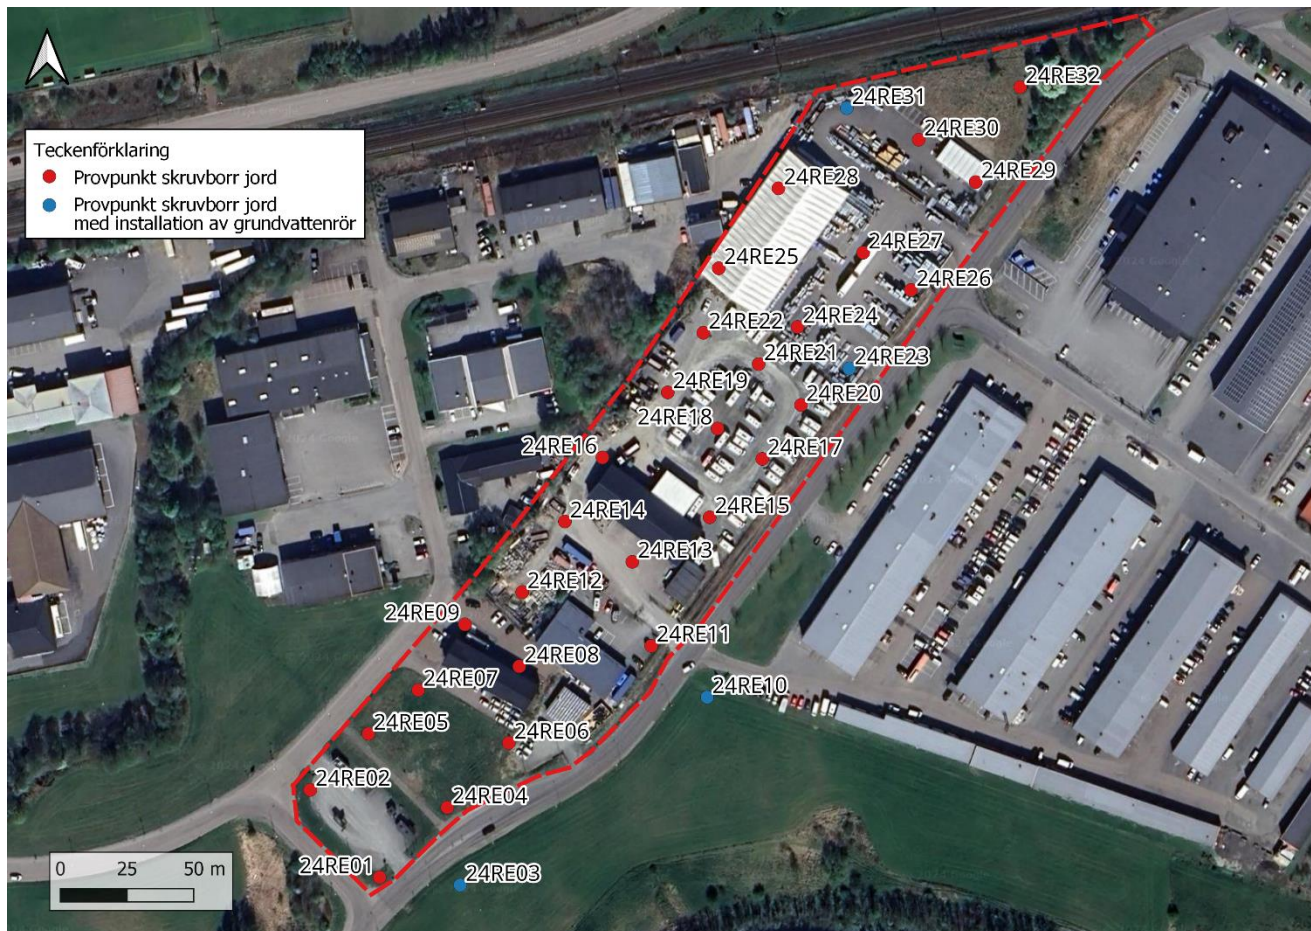
I provpunkt 24RE13 (0,8–1,5 meter under markytan) påträffades bly i en halt över MKM nere i lerlagret. I provpunkt 24RE16 och 24RE17 uppmättes halter av zink precis över riktvärdet för MKM.

Figur 3.1–1: Översiktlig karta med provpunkter.
